Schäden an Unterkonstruktionen aus Holz von Biogas“folien“dächern (-membranen) – Konstruktive Ursachen

Internationale Bio – und Deponiegastagung in Lübeck am 19. + 20. IV. 2016

präsentiert von Nina Pingel

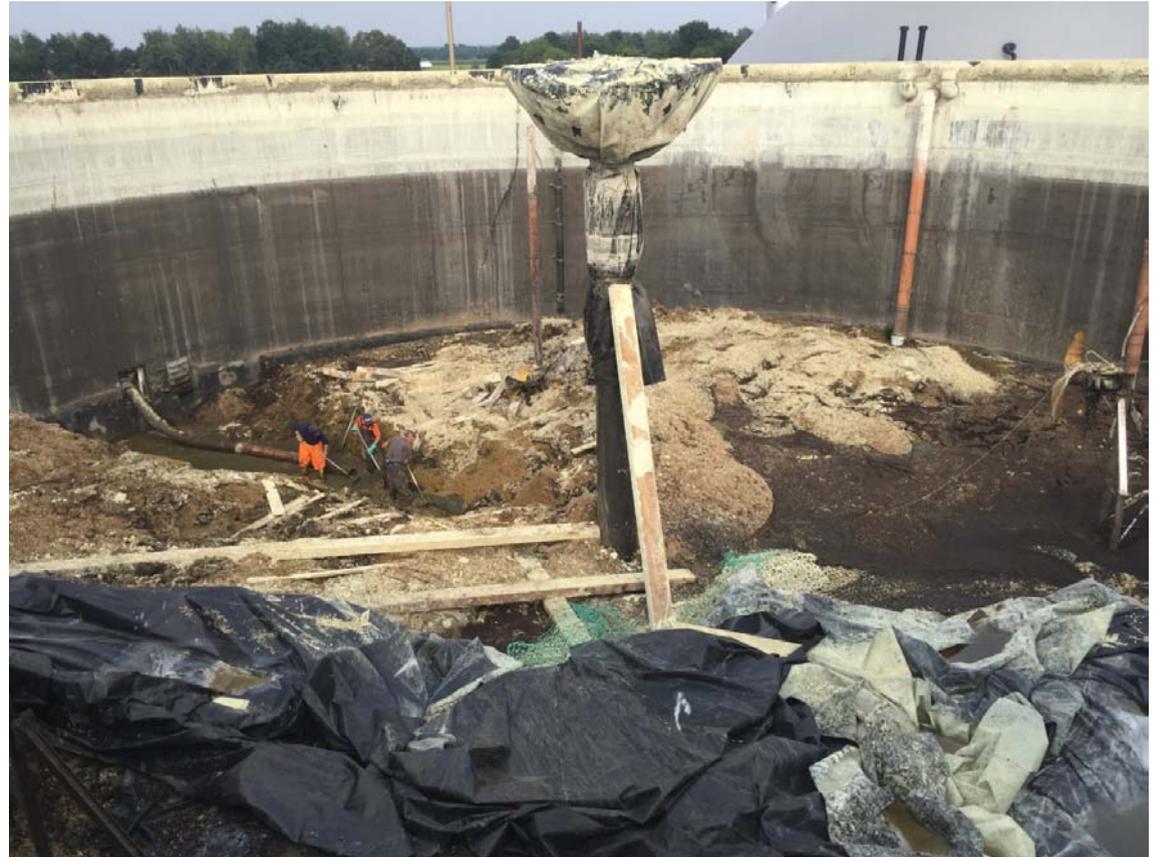
Sparrenlänge: 13,10 m
Spannweite: 12,35 m
Höhe der Mittelstütze: ca. 9,00 m

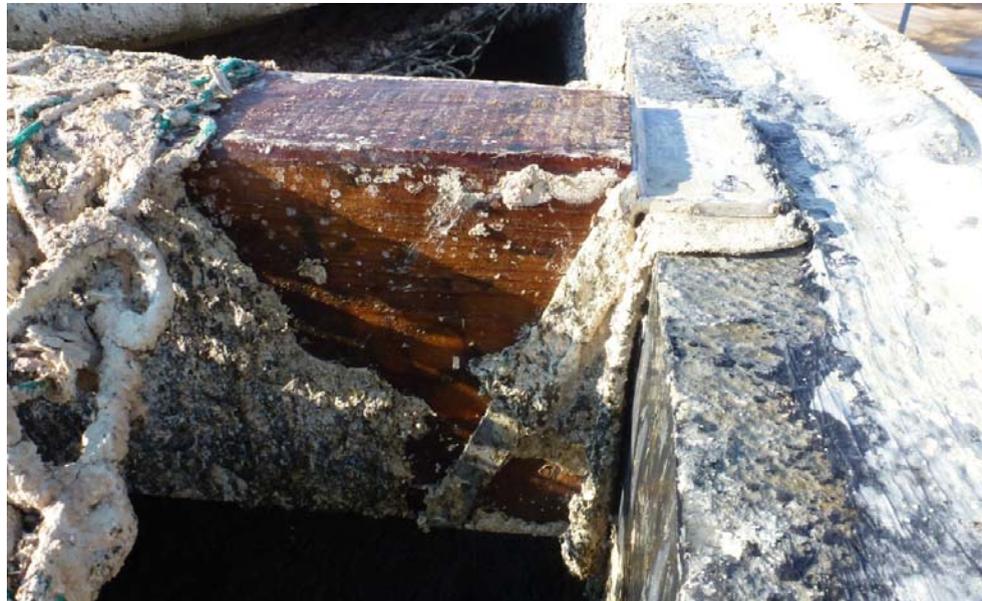
Das Vlies unter dem Auflager schützt die Oberflächenbeschichtung, macht das Gleitlager aber noch glatter und nimmt dem Auflager noch einen 1 cm Platz

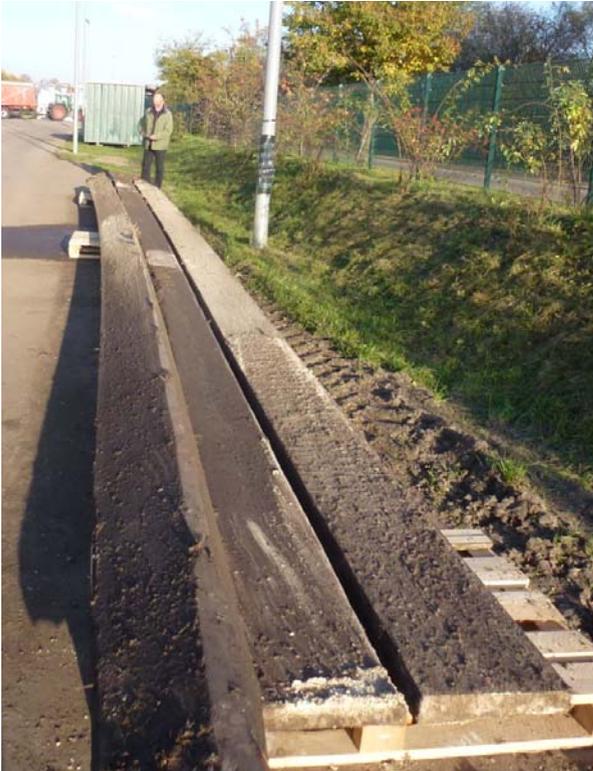
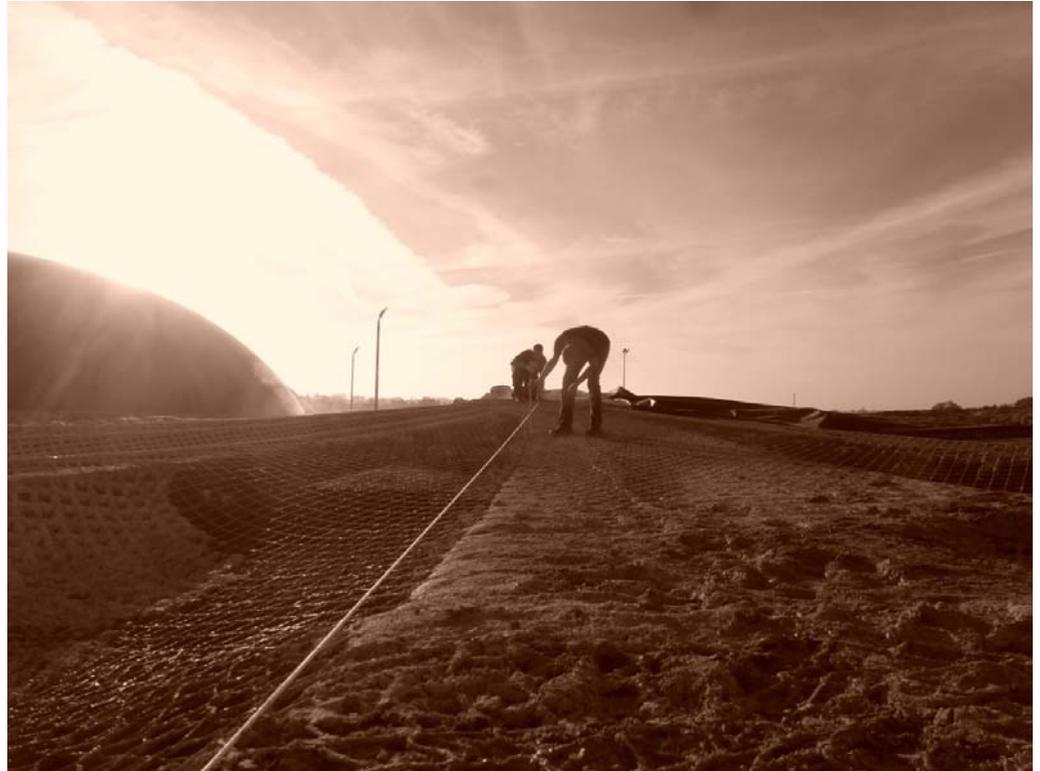
Durchbiegung bis zu 30 cm bei 12,35 m Spannweite

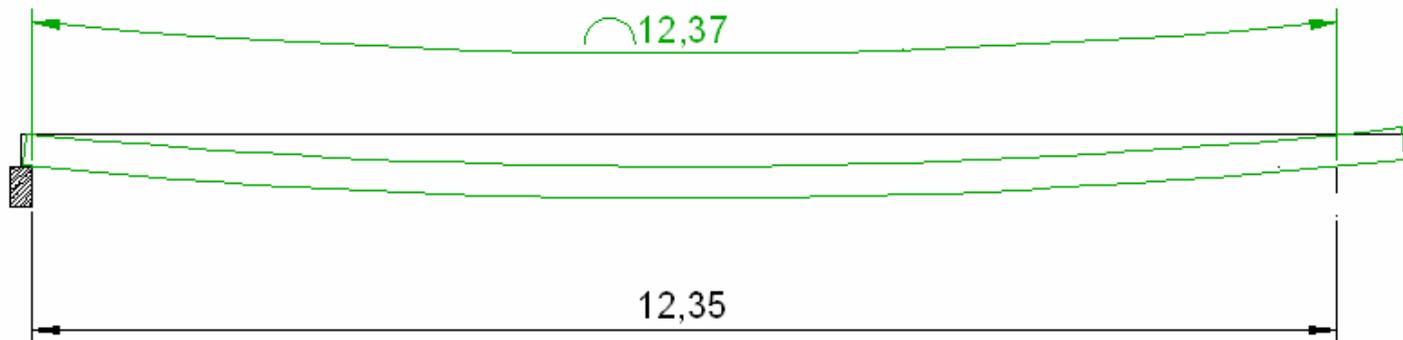
Durchbiegung ist normalerweise ein optisches Problem.....

30 cm Durchbiegung führen nur zu 2 cm Sparrenverkürzung

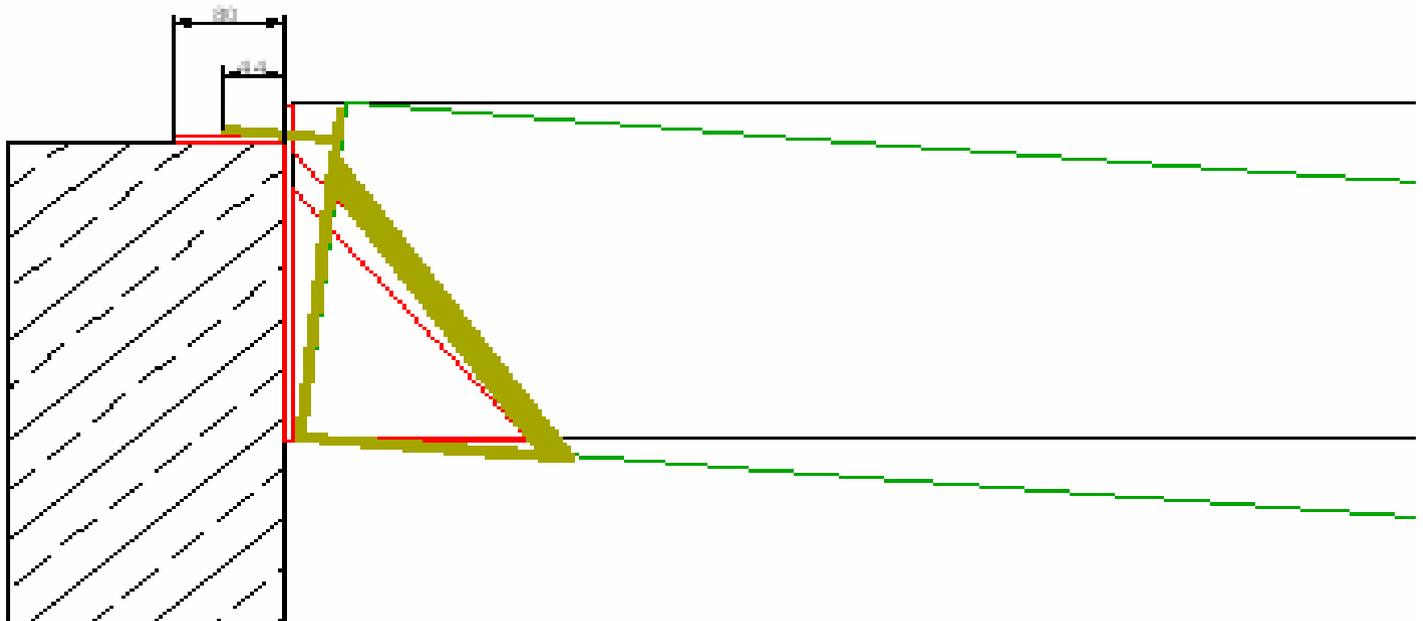
Durch die Verkantung am Auflager bleiben nur 4 ½ cm Auflagefläche übrig.

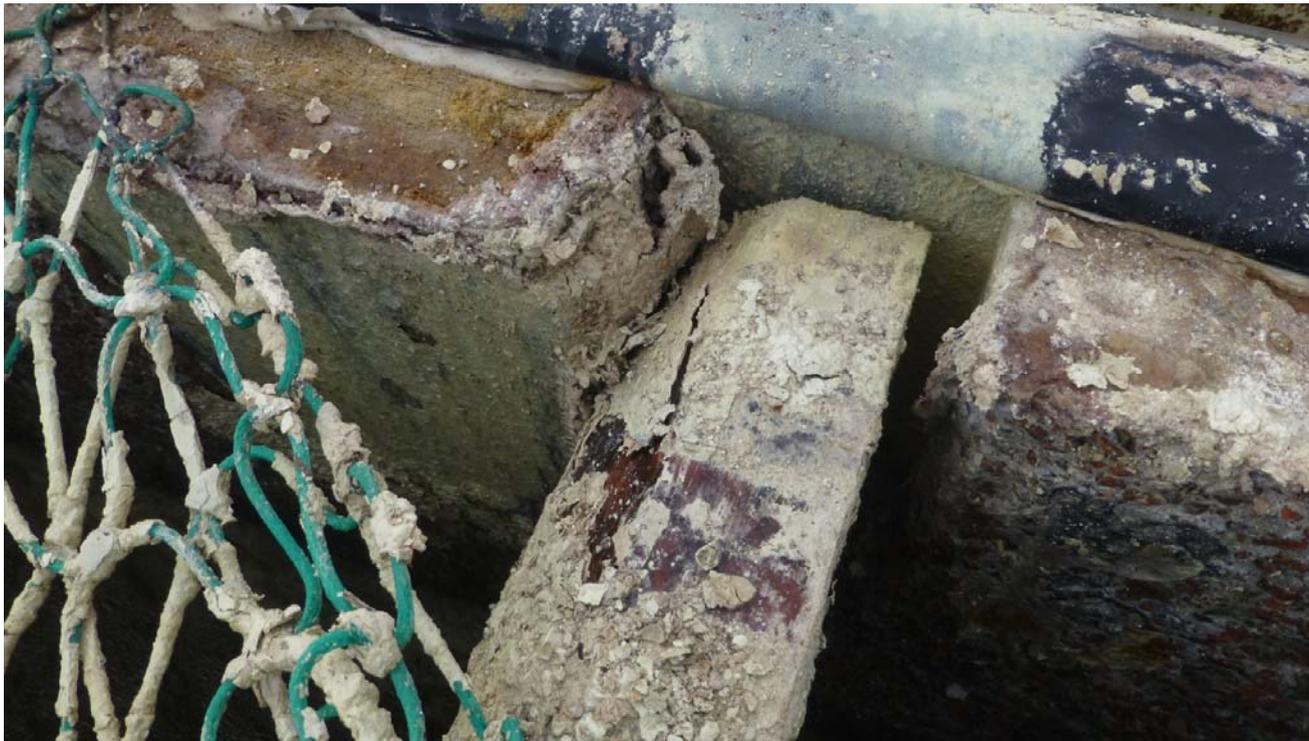
Nischen als Auflager für die Sparren

Verkleinerung des Auflagers durch Schädigung der Betonwand

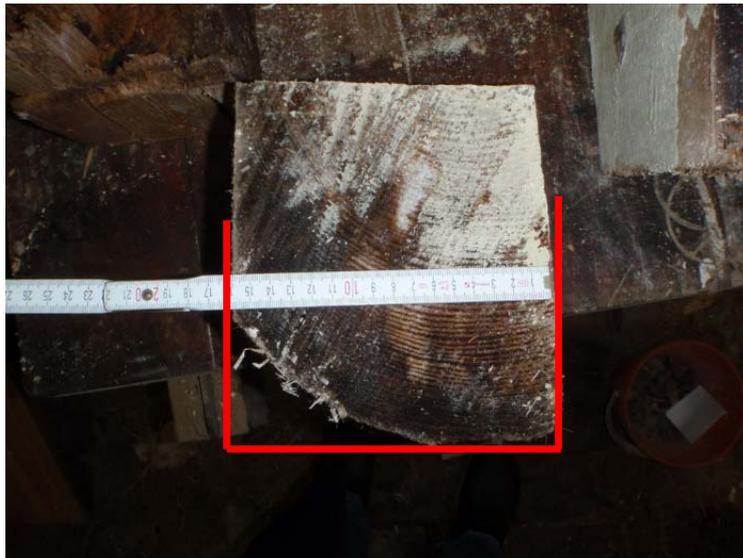
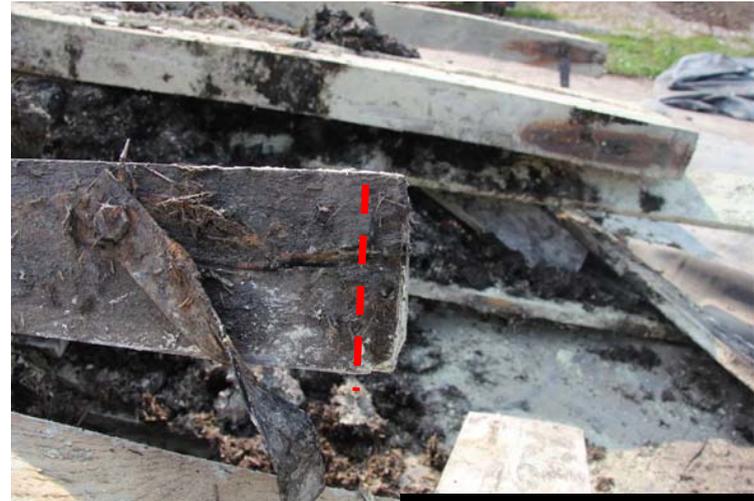
Tatsächlich vorhandene
Auflager­spannung

2 – 3 cm lag der
Sparren noch auf

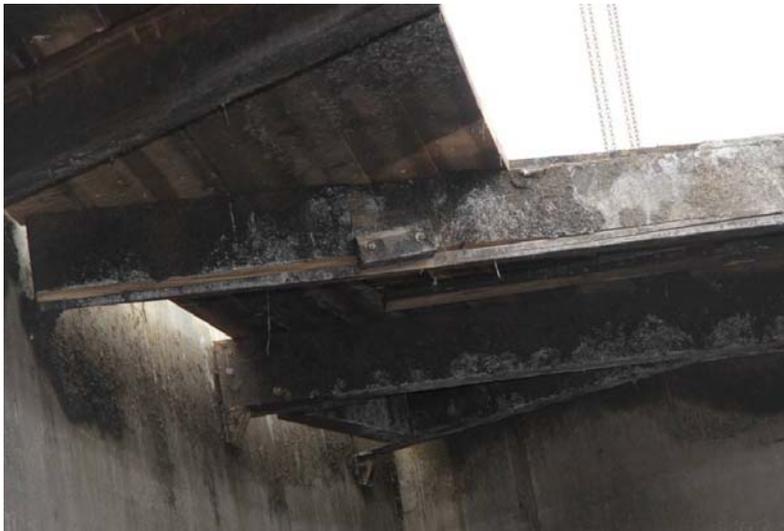
Keine statische Bemessung der Spannung auf Abscheren

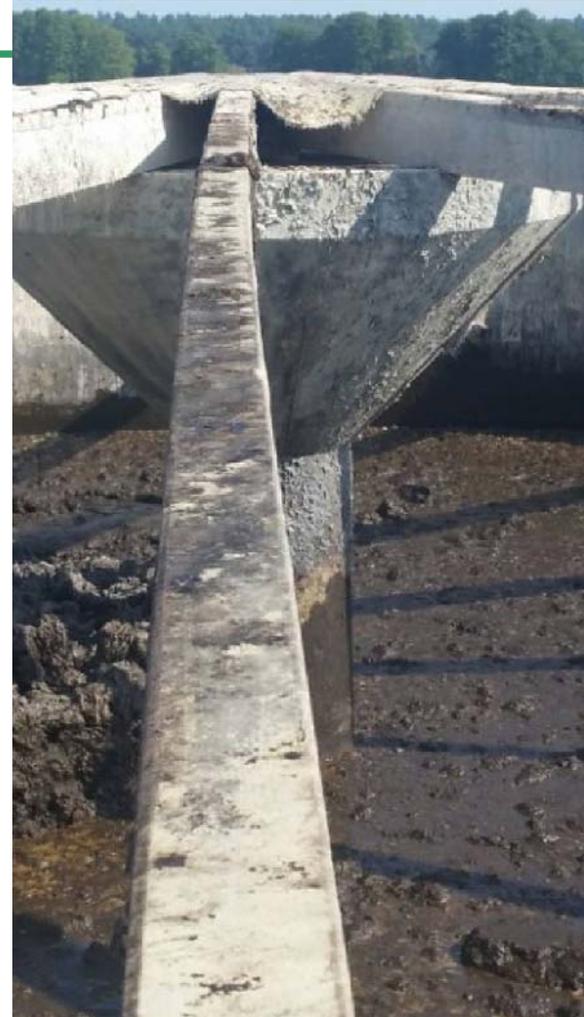
Kippen:

Normalerweise keine Gefahr, da Balken / Sparren meistens mit Schalung oder Lattung verbaut.

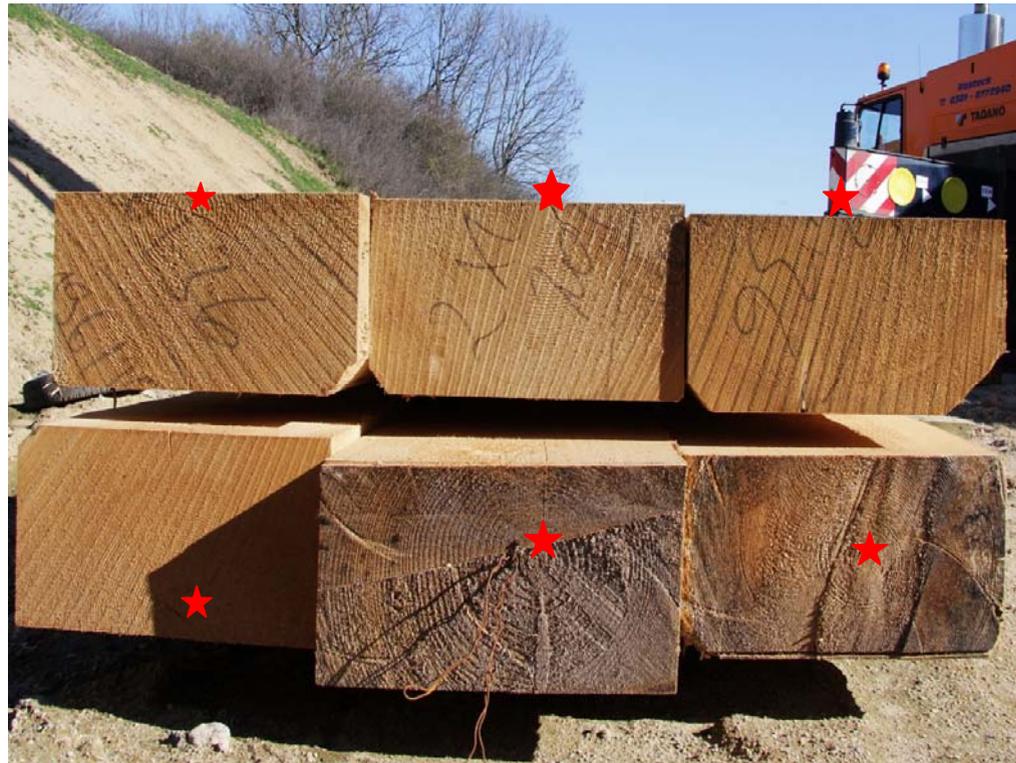
Kippen:

Begünstigung durch Einschnittart des Holzes

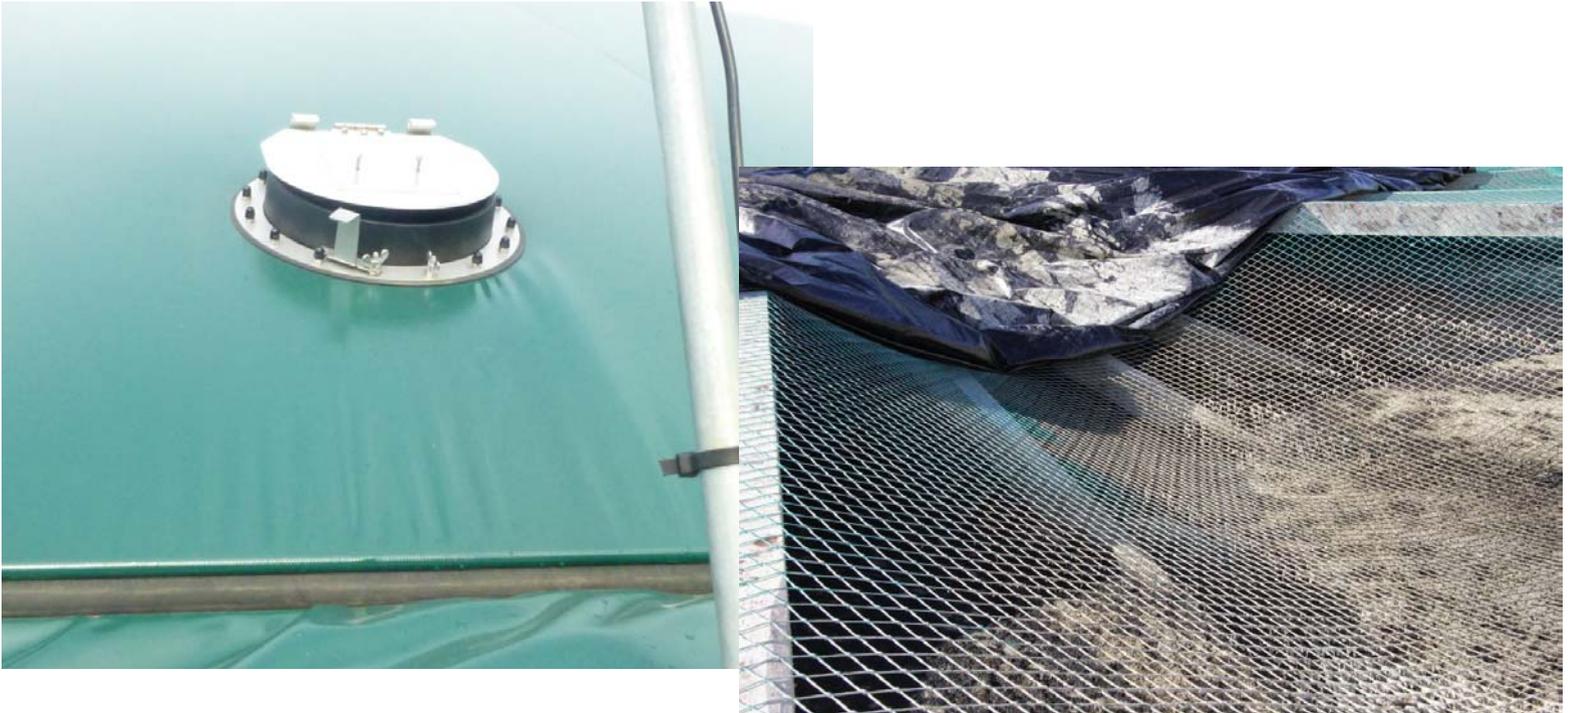
Konstruktionsfehler im Doppelmembrangasspeicher:

Falsch montierte Sturmhaken ließen die Abblaseklappen aufschlagen und das Stützluftpolster brach zusammen mit der Folge: Wetterschutzhaube zerstört.
