Information über eine Explosion an einer Biogasanlage

Im März 2007 ereignete sich eine Explosion mit Folgebrand in Betriebs- und Nebenräumen einer Biogasanlage. Dabei entstand Sachschaden am Gebäude. Türen und Fenster wurden aus ihren Verankerungen gerissen und stark verformt, die Dachkonstruktion erlitt durch die Druckwellen Beschädigungen, die Dachhaut wurde teilweise zerstört, brennbare Bestandteile des Gebäudes und Lagergüter gerieten in Brand.

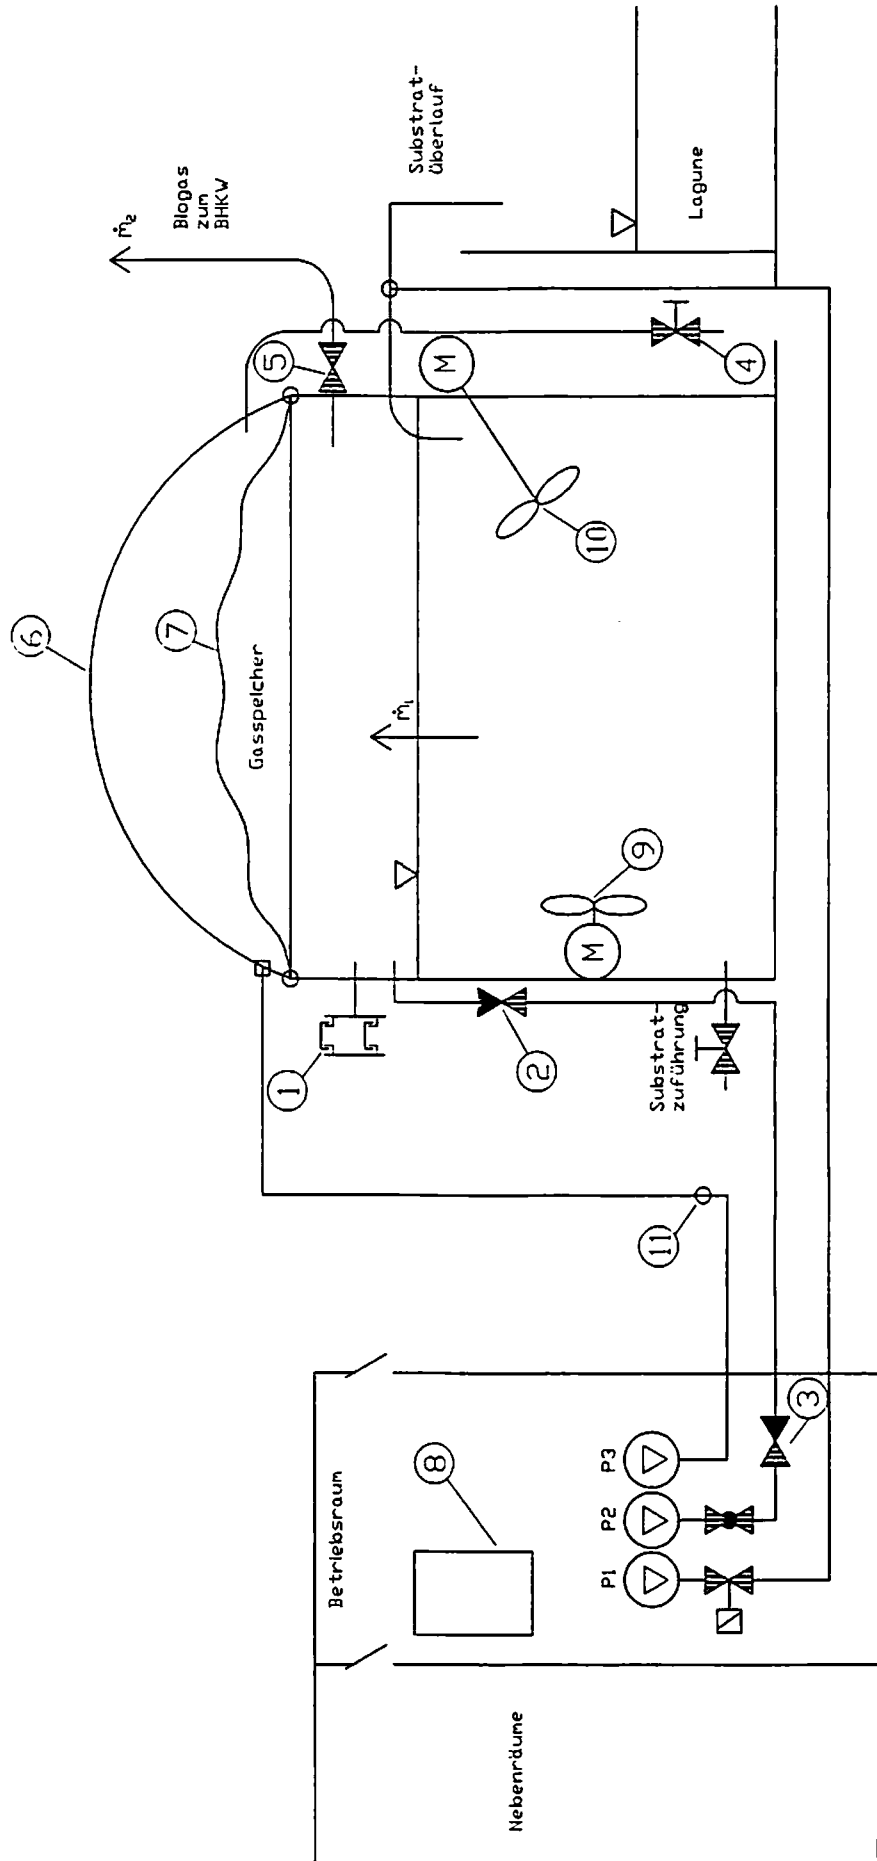
Funktionsschema der beurteilungsrelevanten Biogasanlage mit Legende

Als technische Ursache der Explosion konnte mit an Sicherheit grenzender Wahrscheinlichkeit eine undichte Gasspeicherfolie eines doppelschaligen Tragluftdaches des Gasspeichers in Verbindung mit Fehlinterpretation des Gasspeichervolumenmesssystems und inkonsequenter Ursachenforschung zum mehrfach aufgetretenen Gasgeruch sowie Herstellungsmängeln bei Anfertigung der Gasspeicherfolie ermittelt werden.

Wie nach dem Ereignis festgestellt wurde, war die Gasspeicherfolie /7/ beschädigt und wies eine ca. 20 x 20 cm² Öffnung infolge nicht beherrschter Mehrlagenschweißung (5 Lagen) bei nicht schweißgerechter Folienkonstruktion auf.

Wegen des beim Betrieb der Anlage durch die Öffnung in der Gasspeicherfolie /7/ über den Luftraum des Daches und die Regulierarmatur /4/ entweichenden Gases kam es zum Gasgeruch im Bereich des Fermenters und zur Leistungsminderung des BHKW. Die Gasspeicherfolie senkte sich auf die Spanngurte ab. Die Messeinrichtung signalisierte dem Bediener scheinbar eine geringe Gasproduktion.

Nach einer mehrfachen Steigerung der Energiezufuhr und damit der Gasproduktion, baute sich im gesamten Gasspeicher- und Luftraumvolumen infolge des Strömungswiderstandes über die Regulierarmatur /4/ ein Druck auf der größer als der Staudruck des Stützluftgebläses /P3/ war auf. Die ungehinderte Gasproduktion des überdimensionierten Fermenters ließ das Biogas gegen das im Betriebsraum der Biogasanlage angeordnete Stützluftgebläse /P3/ anströmen.

Die Zündung des Gas-Luft-Gemisches erfolgte mit Schaltvorgängen in Leistungsschaltern /8/ für die Großflügelrührwerke des Fermenters.
