Dessau 2008
Bio- und
Deponiegas
Fachtagung
mit Ausstellung
22. / 23. April
Seminare 21. und
23./24. April

voneinander lernen II

Aus der Begutachtung zur Schadensverursachung der Havarie des Gasspeichers am 19. 2 2008 an der Biogasanlage von Toni Baumann für andere zum lernen ... und vermeiden

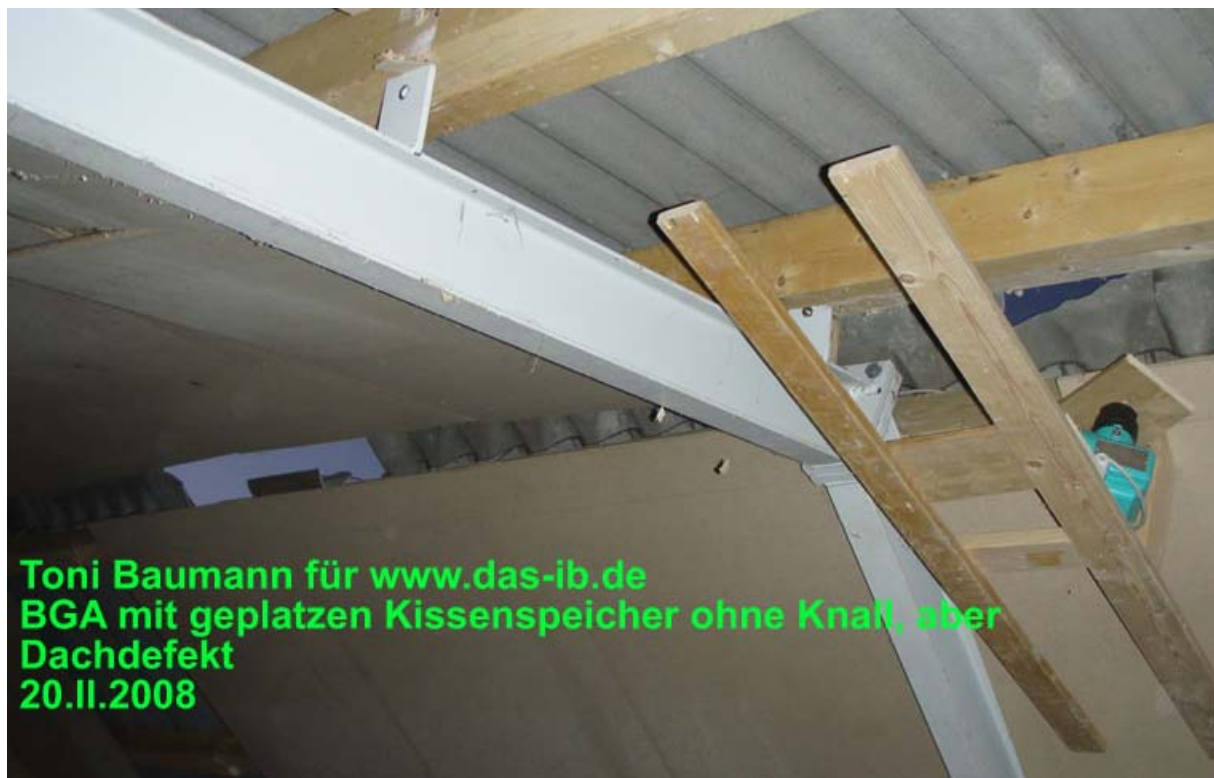
Diesen Kräften konnte die Dachkonstruktion nicht widerstehen. Nach Augenzeugenberichten waren die Dachflächen im Moment der höchsten Ausdehnung bis zu 2 m über der normalen Firsthöhe angehoben. Nach Druckabfall durch Beschädigung des Gassackes am Anschlussflansch senkte sich die Dachkonstruktion wieder fast in ihre Normalposition zurück.

Bild 1 Klaffende Lücke am First

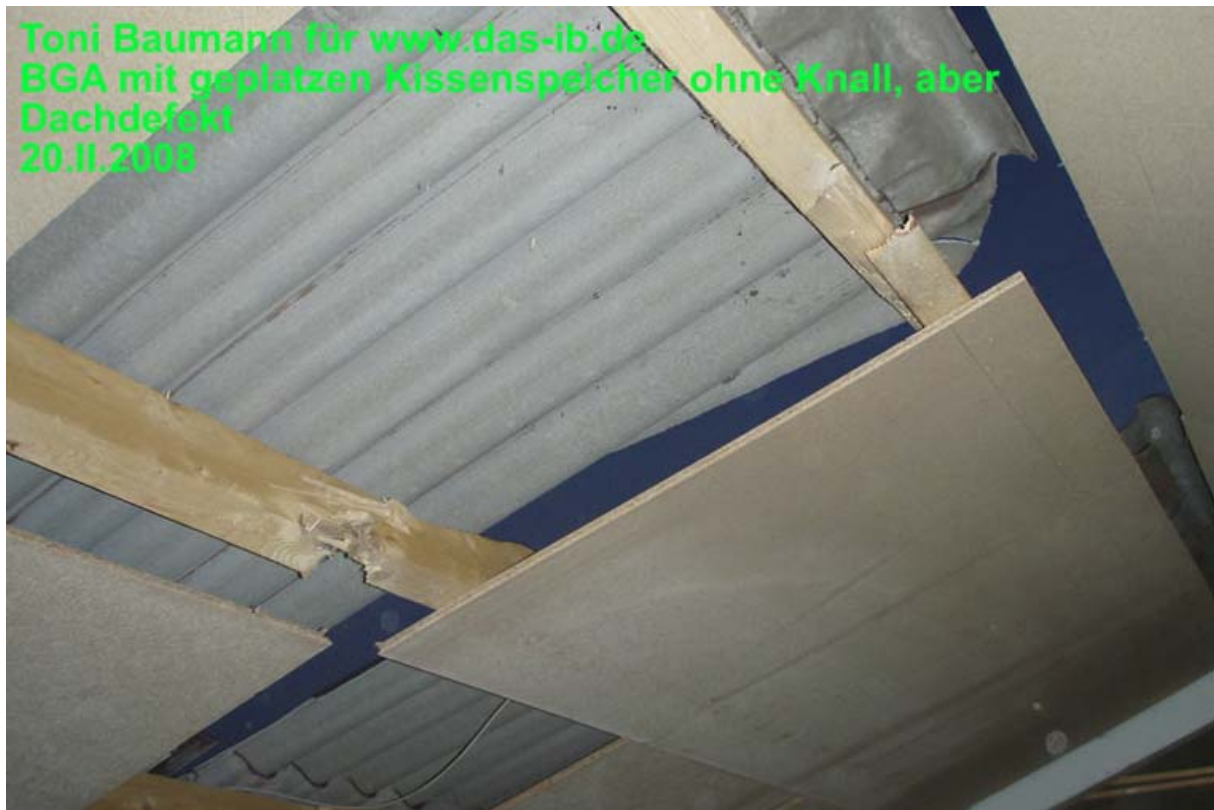
Bei einem Druck von nur 4 mbar (= 40 mm Wassersäule) im Gassack drücken pro m² Gebäudehülle von innen ein Druck der einen Gewicht von ca. 40 kg/m² entspricht. In Summe drücken dann 6,6 Mg Hubkraft von innen an die Dachkonstruktion.

Bild 2 Aufgerissene Dachkonstruktion

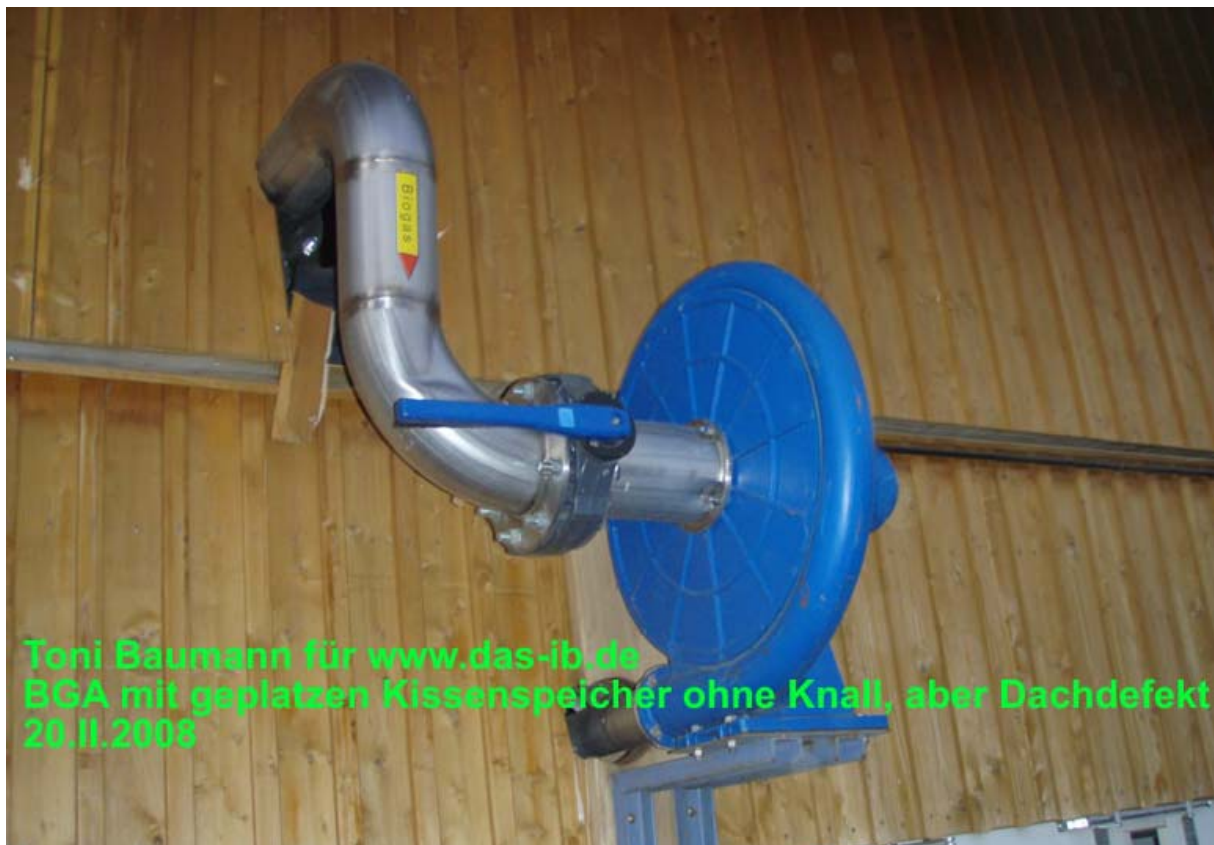
Bild 3 Durch Verbiegung beschädigte Gasleitung am Druckerhöhungsgebläse.

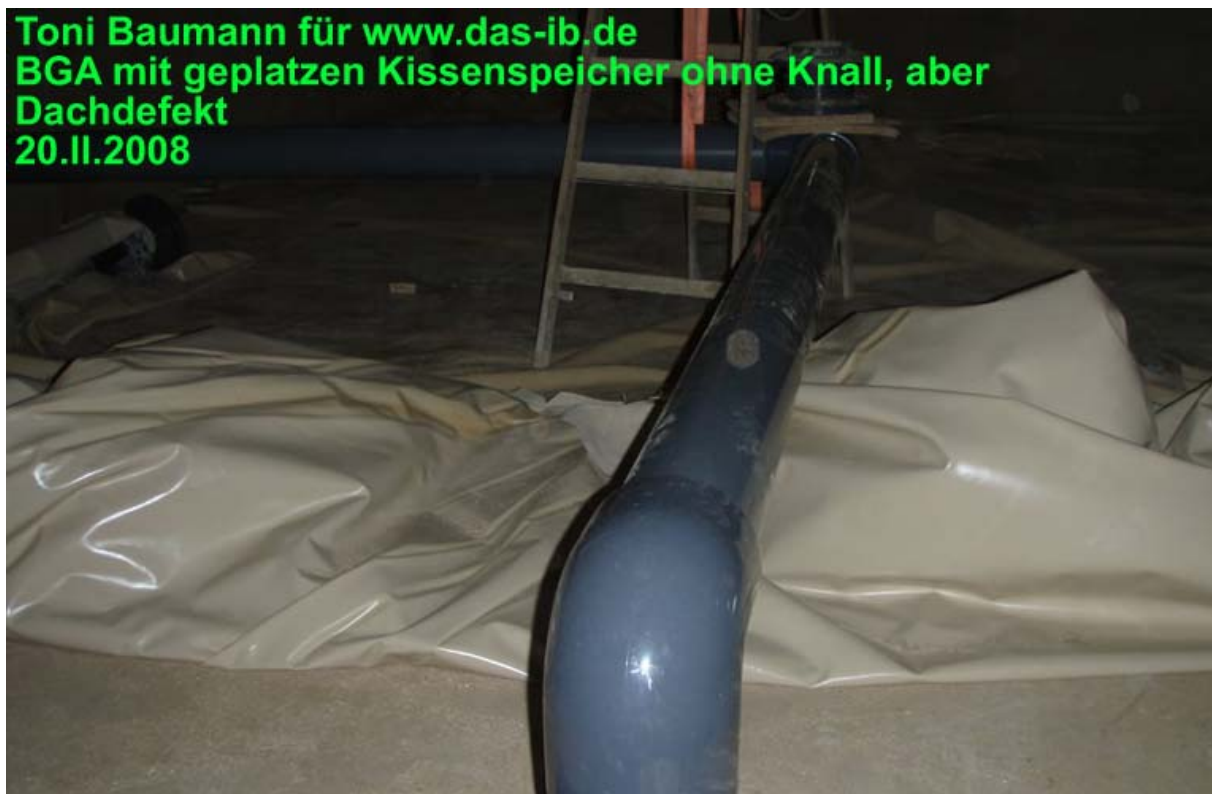
Bild 5

Beschädigter Kissenspeicher-Gassack und Notfall-Bypass aus PVC-U zur Umfahrung des Gasspeichers.

Einen Tag nach der Havarie verursachte eine nicht näher bestimmbare Restmenge Kondenswasser die noch in dem Gassack verblieben war, einen erheblichen Wasserschaden, da dieses Wasser im Gaslagerraum aus dem beschädigten Sack auslief und die F90-Decke (Spanplattenboden innen, Holzbalken-Tragkonstruktion und von unten mehrschichtig mit Ri-Gips-Trockenbauplatten verkleidet) durchfeuchtete.

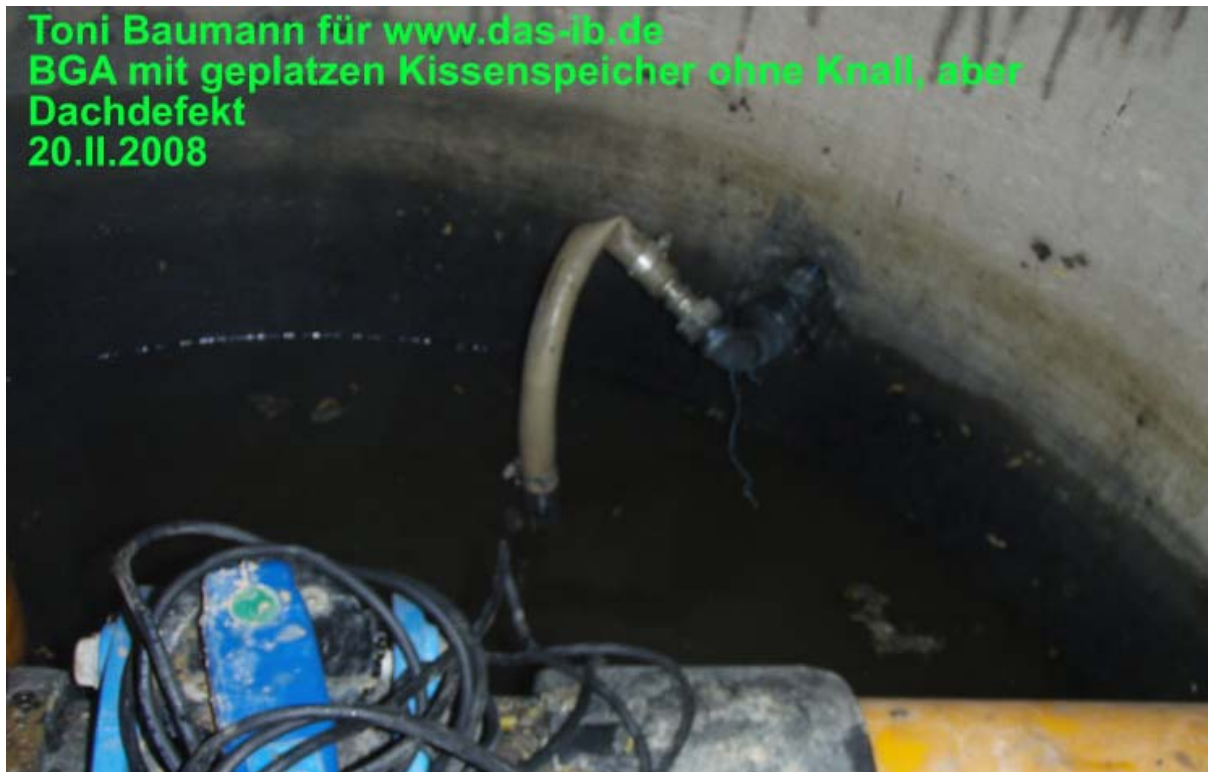
Der Grund des Kippens der Tauchmotorpumpe im Kondensatschacht ist nachträglich nicht mehr feststellbar. Durch die gekenterte Tauchmotorpumpe war im $\frac{3}{4}$ „ Ableitungsschlauch ein Knick der verhinderte, dass das anfallende Gaskondensat in das Endlager/Nachgärer abgeleitet werden konnte.

Bild 6 Geknickter Schlauch im Kondensatschacht

Dadurch war die angeblich (Daten im qwe -Prüfbericht) auf 3 mbar eingestellte Überdrucksicherung im Kondensatschacht weit überflutet. Somit wurde kurzfristig der höher eingestellte Druck der Über-Unterdrucksicherung in den Fermentergasdomen auf den Gasspeichersack wirksam, da das 2. BHKW als zusätzlicher Gasverbraucher fehlte.

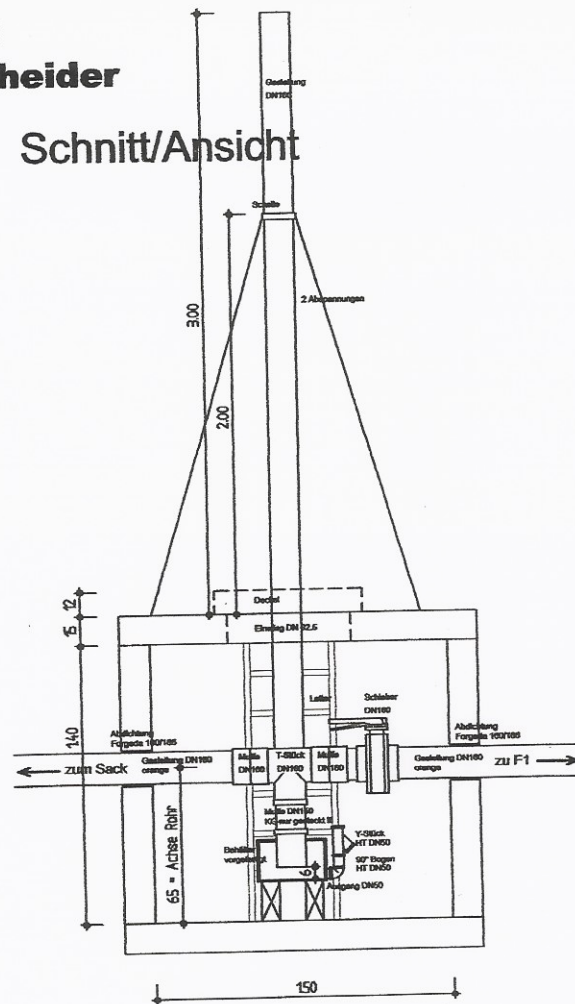
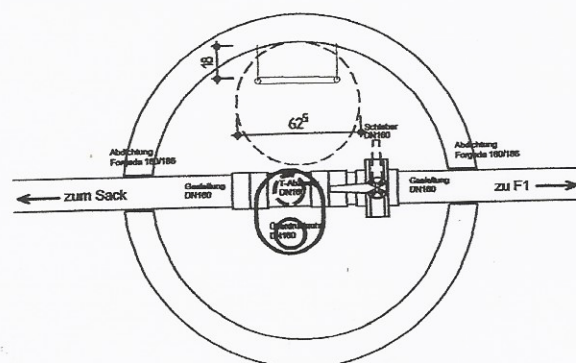
Detail Gasschacht mit Kondensatabscheider

Weder für die ÜUS an den Gasdomen, noch für die zusätzliche ÜS im Kondensatschacht. Daß diese ÜS vom ausführenden GU trotz des Hinweises in der Dokumentation bewusst an dieser unzulässigen (*sollte nicht...*) tiefsten Stelle im Kondensatschacht eingebaut wurde, zeigt die Prinzipskizze des Kondensatschachtes der Fa. S:

Bei Pegelstandsanstieg im Kondensatschacht z.B. durch Pumpenausfall oder dem plötzlichen Rückfluss einer im erhöht eingebauten Gassack längerfristig angesammelten Kondenswassermenge x musste diese Überdrucksicherung (die Eigenschaft als Unterdrucksicherung ist an keiner Stelle der Dokumentation beschrieben) versagen.

Eine Einbauposition oder Installationsanweisung für eine Kondensatpumpe ist in der Dokumentation nicht enthalten.

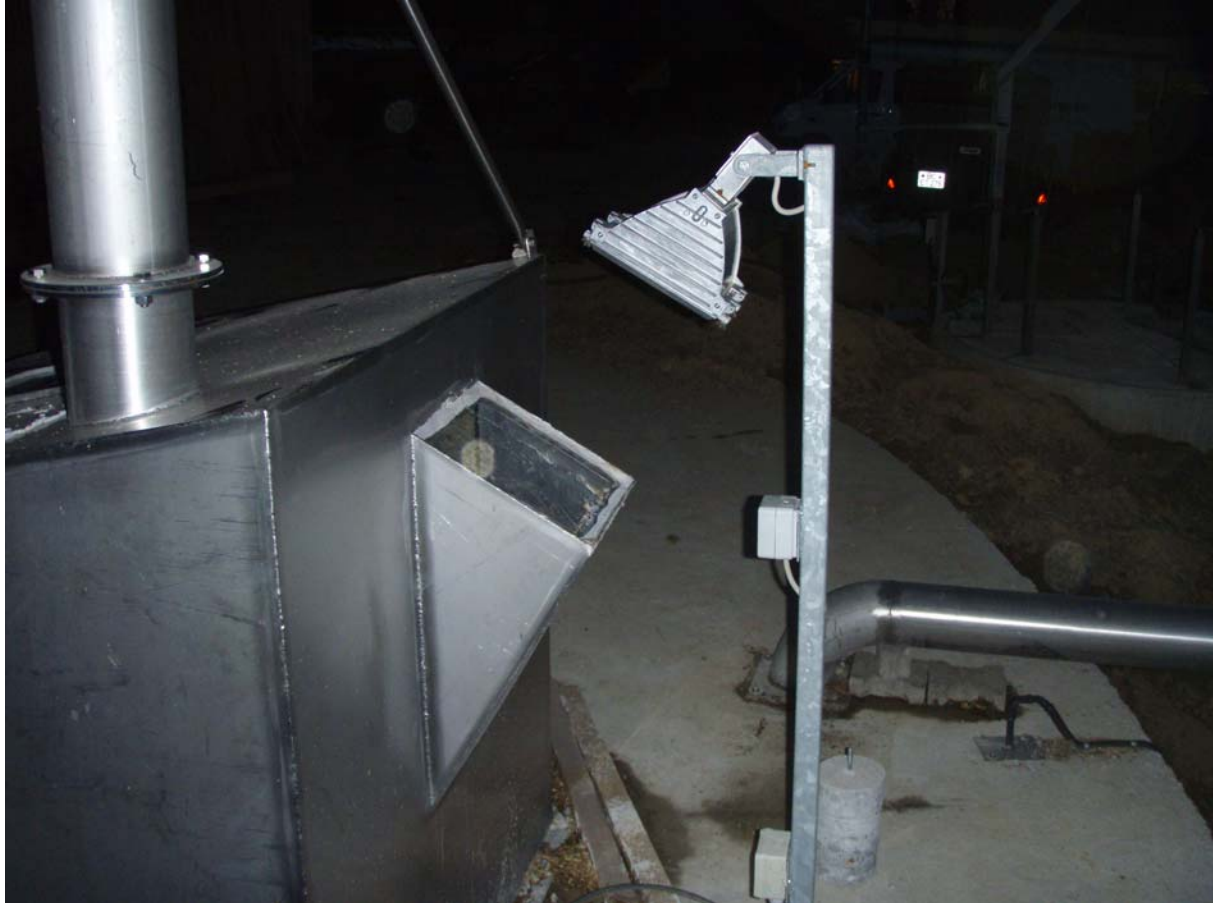
Bild 8 Gasdom mit Zone 2 und unzulässiger Elektroinstallation

2. Unzulässige Verwendung nicht exgeschützter Elektroinstallation in der Ex-Zone 2 am Gasdom des Hauptfermenters.

Ich empfehle dringend die festgestellten Mängel zum Erhalt des Versicherungsschutzes zu beseitigen.
