Vermeidung von Schäden und Planungsfehlern bei Biogasanlagen

2. Gen Re Forum "Technische Versicherungen,, - 14. Juni 2010, Köln

Wolfgang H. Stachowitz

DAS – IB GmbH, LFG- & Biogas - Technology, Kiel

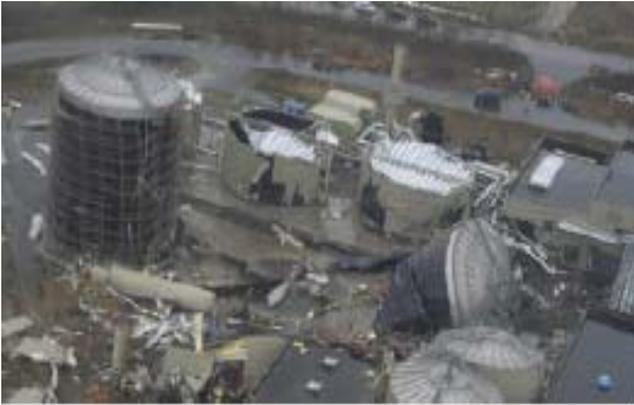
Bilder von der Havarie auf der MBA Deiderode im Januar 2006

Als Schadensursache konnten folgende Punkte ausgeschlossen werden:

- * Keine Veränderung der Fundamente der Fermenter**
- * Keine verfahrenstechnischer Fehler**
- Keine Explosion**

(d.h. wahrscheinlich Behälterversagen)

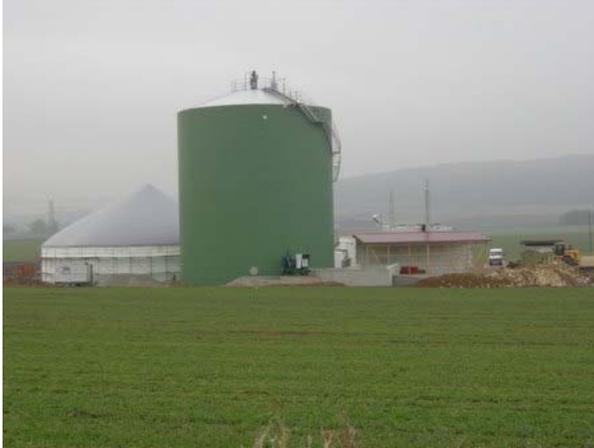
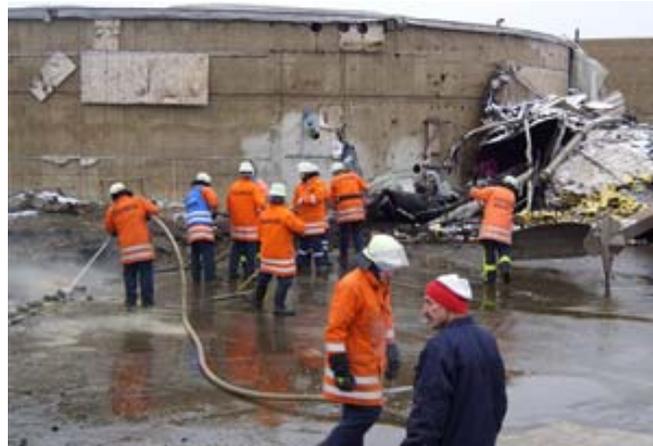
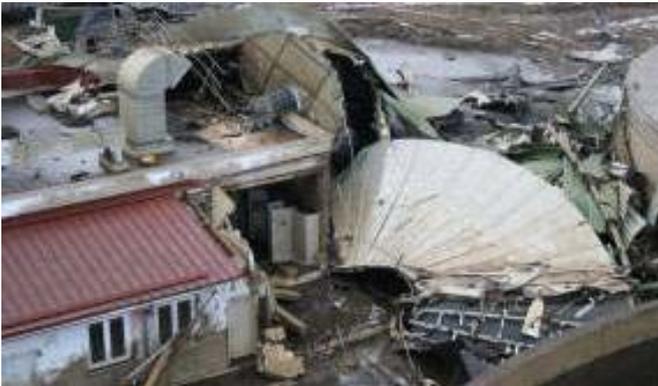
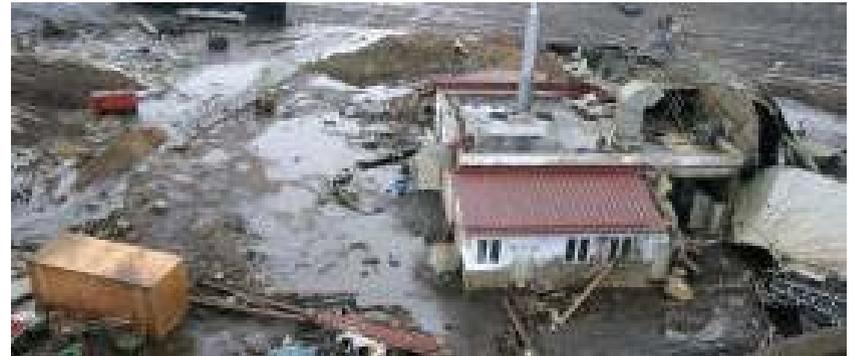
Bilder aus Dez. 2007 kurz vor und nach Eintritt der Havarie

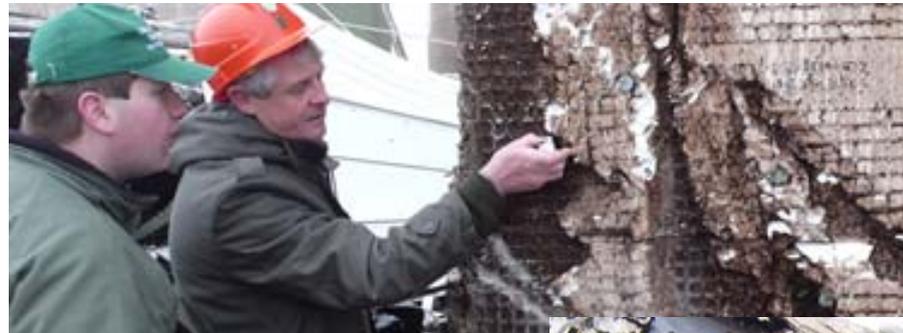
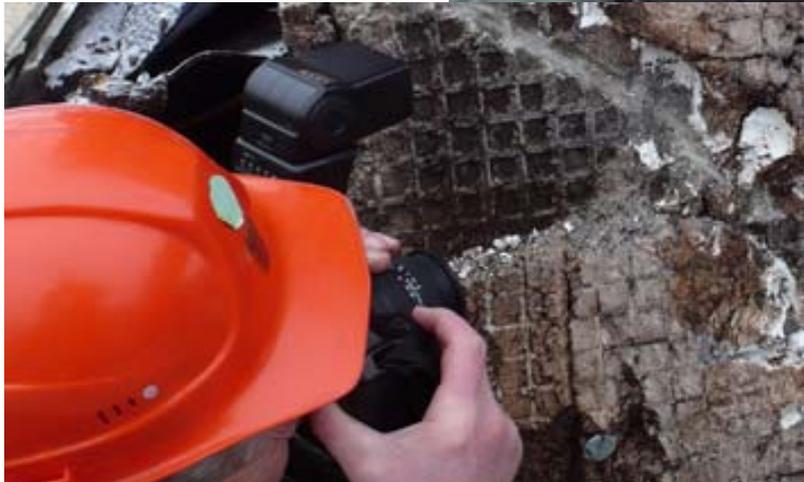
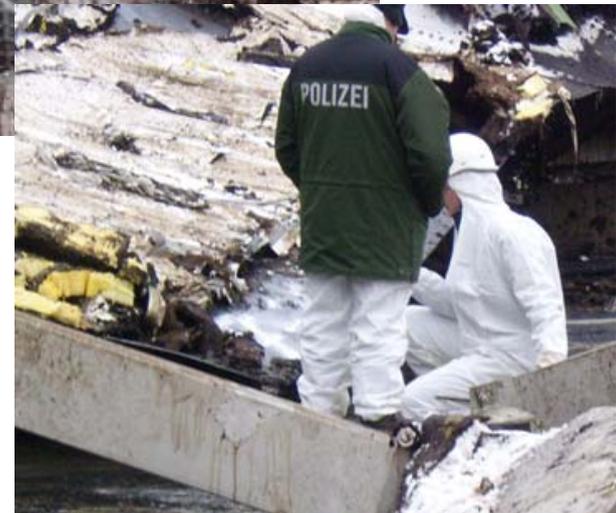
Riedlingen: Ein Brand oder eine Explosion als Ursache konnte vom LKA, Kripo und mehreren SV's unmittelbar nach der Havarie nicht festgestellt werden

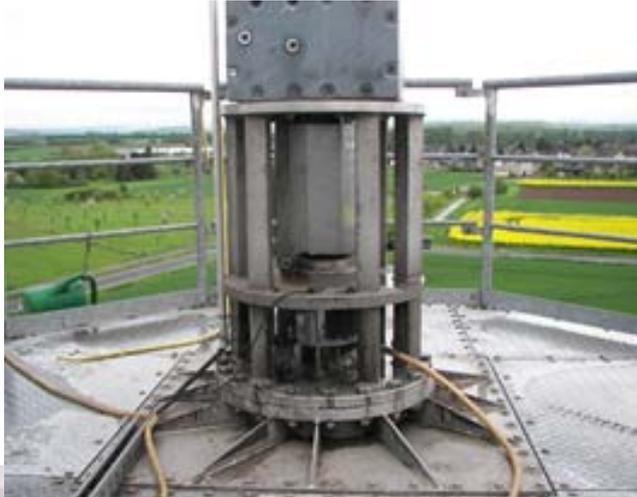
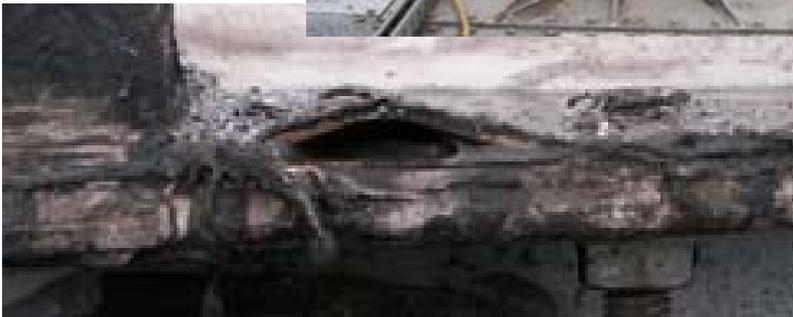
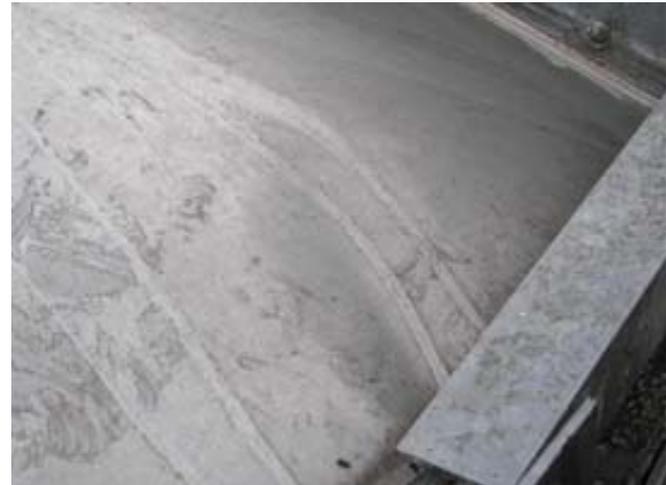
Photos von einem überfülltem Fermenter. Zu erkennen ist hier, daß der Tank bis über die Wassertasse beim Zentralrührwerk hinaus überfüllt und der Tank nicht zerstört wurde. Im Übergangsbereich von der Tankwand zur Dachmembran hat sich das Dachblech deformiert und der Druck konnte sich in der Verschraubung über eine "Sollbruchstelle" abbauen.

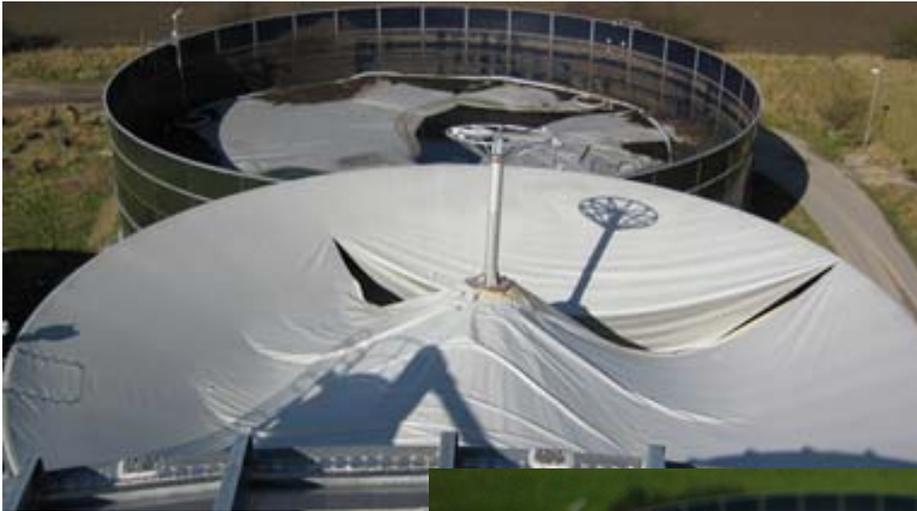
Was ist die Ursache?

**Wind, Befestigung
(Rand + Mittelstütze),
Druck,
Rührwerksausfall,
Auslegung U/Ü bei
Ausfall der Gasnutzer
einschl. BGAA ..**

**Ein Dach von
vielen ...**

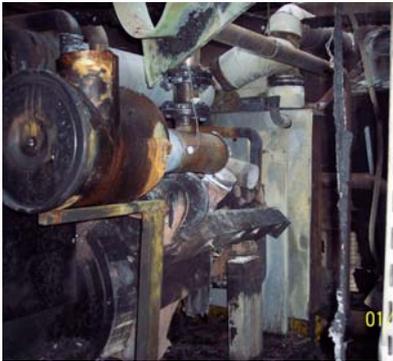
Ursache:

- * zu geringe Abstände zu Holzkonstruktionen
- * Undichte Abgasrohre
- * Ölspritzer

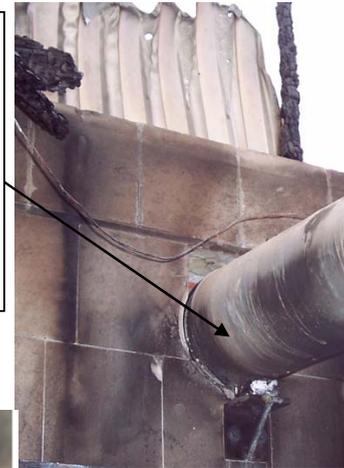
Höhe zur Decke?
Isolierung?

Abgas-
temperaturen,
Abgasmengen

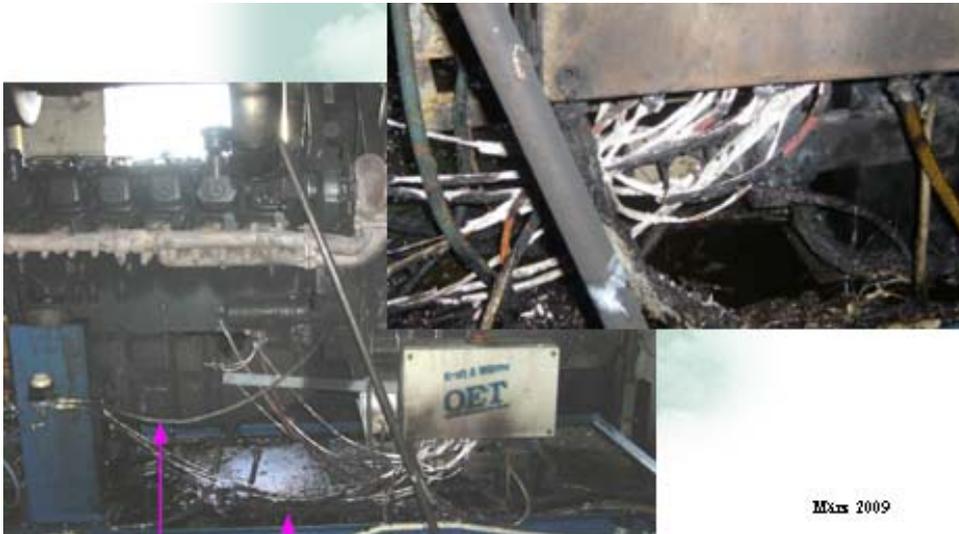
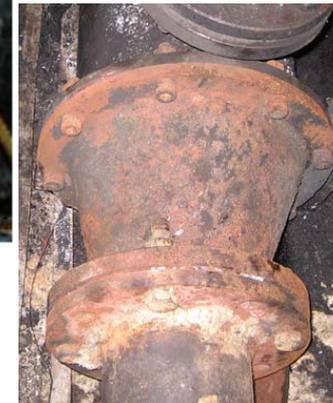
Undichte
Abgasleitung
unten

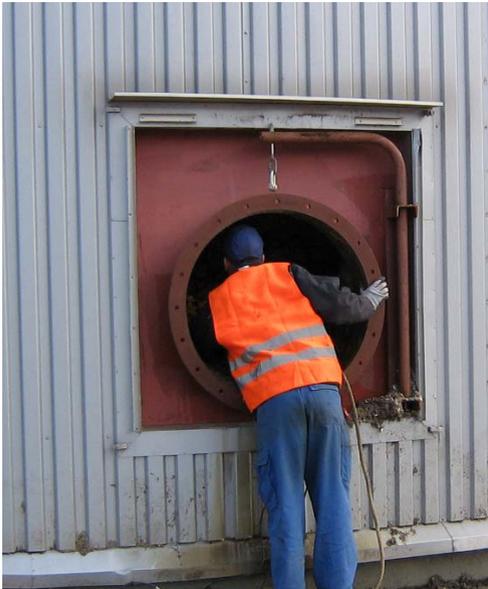
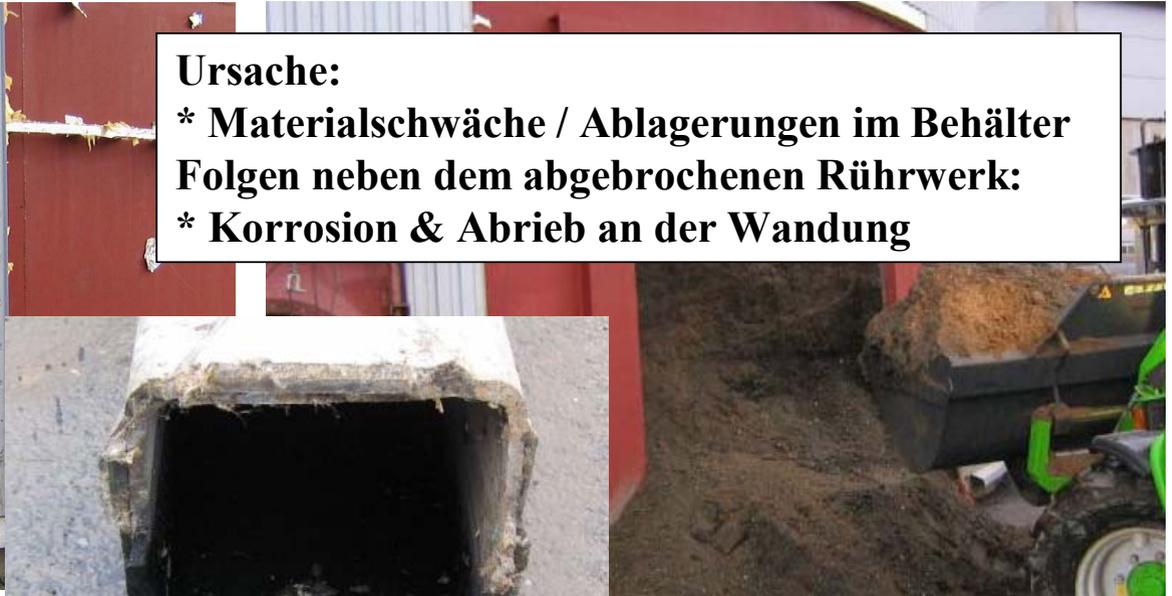
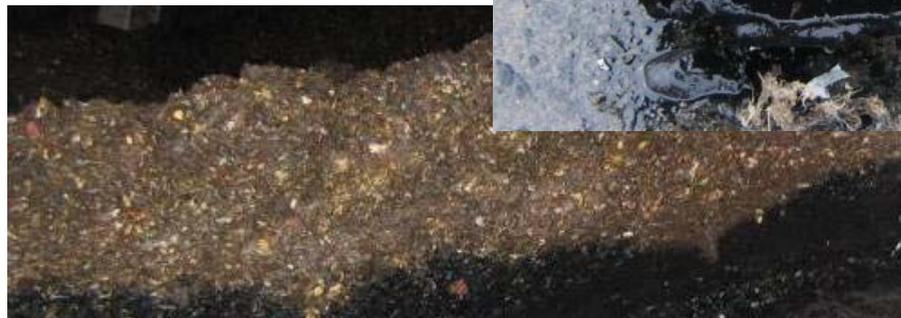
**Sensibilisierung;
Rührwerksschaden / Materialschäden**

Ursache:

- * Materialschwäche / Ablagerungen im Behälter**
- Folgen neben dem abgebrochenen Rührwerk:**
- * Korrosion & Abrieb an der Wandung**

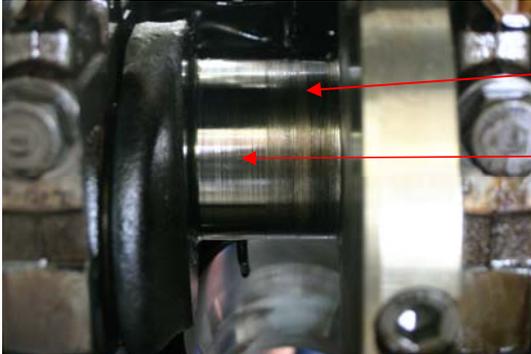
Hupzapfen der Kurbelwelle zur Aufnahme der Pleuelstangen von Zylinder yx und Zylinder xy
Die Aufnahme der Pleuelstange Zylinder yx ist in Folge des Lagerschadens sehr stark beschädigt. Die Oberfläche ist tief verrieft.
Die Aufnahme der Pleuelstange Zylinder xy ist in Folge des Lagerschadens leicht beschädigt.

Ursache:

- * Falsches Motorenöl verwendet
- * Keine Rohgasanalysen durchgeführt

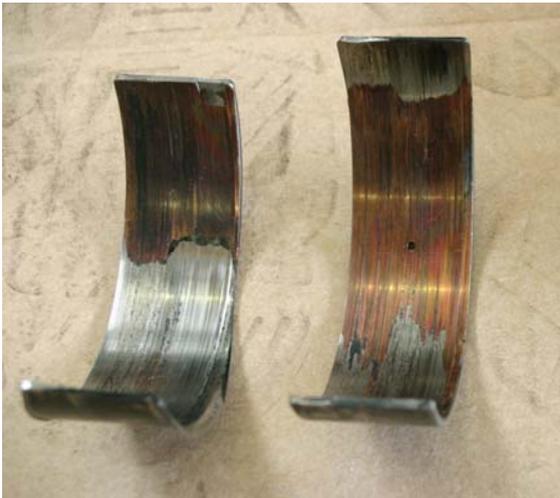
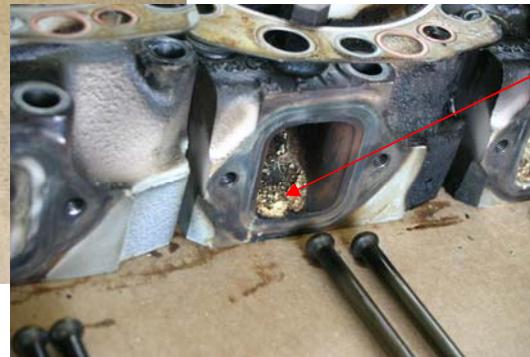
Zylinderkopf Zylinder z
An allen Zylinderköpfen konnten gelbfarbige Ablagerungen festgestellt werden

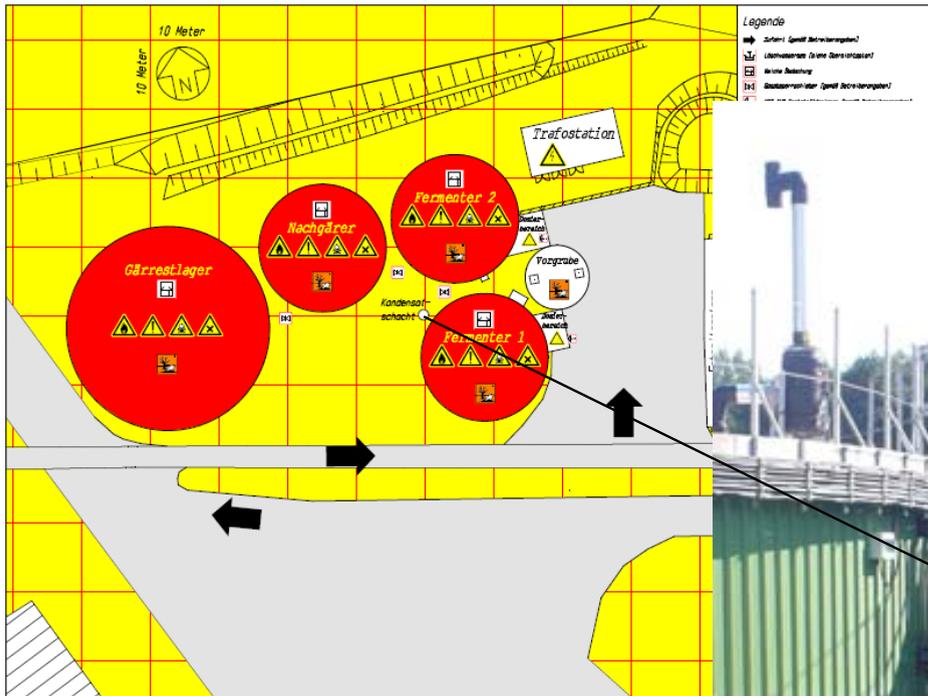
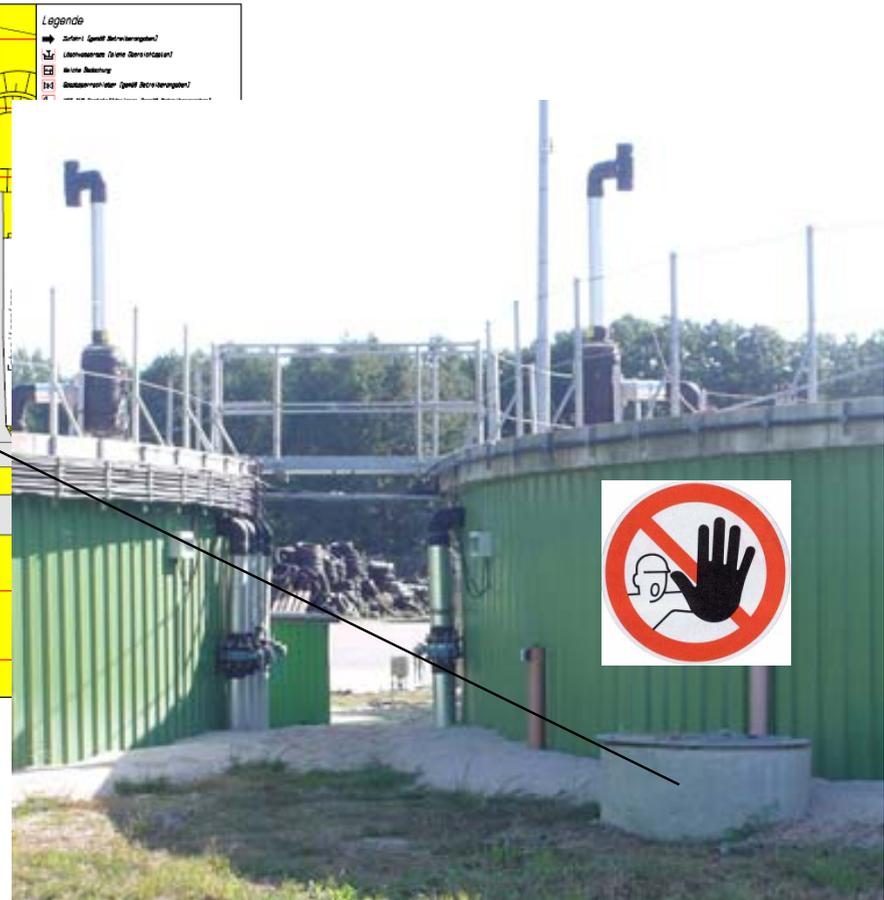
Kondensatschacht – „Hände weg“:
CO₂, H₂S, CH₄ ????

9 Hauptgasschieber / Unterbrechung der Gasversorgung im Havariefall BHKW

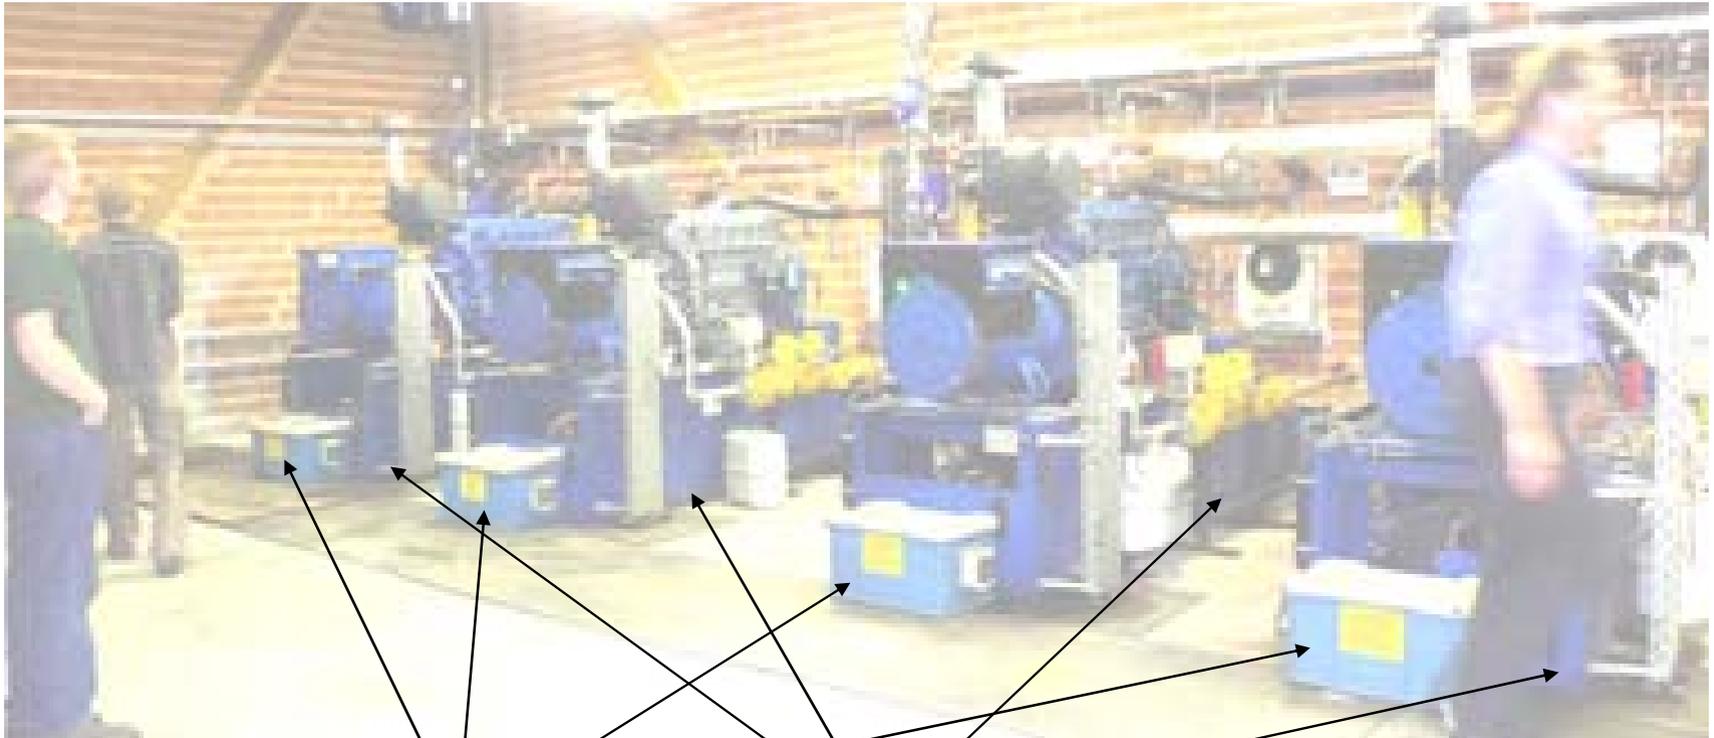
**BHKW mit Säurebatterien und Ölauffangwannen unter den Motoren
- Kennzeichnung**

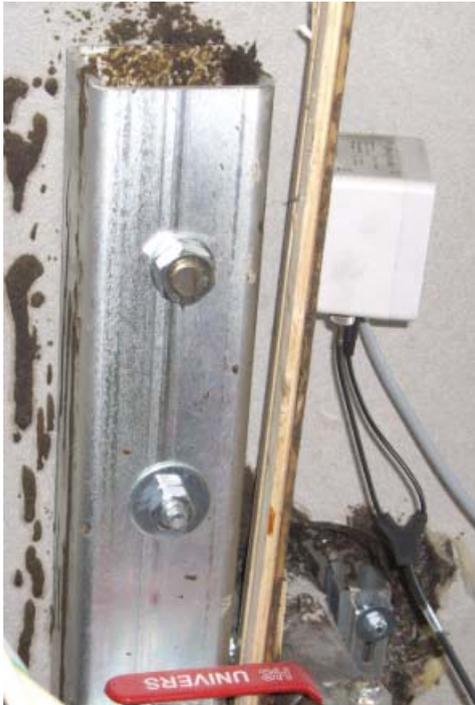
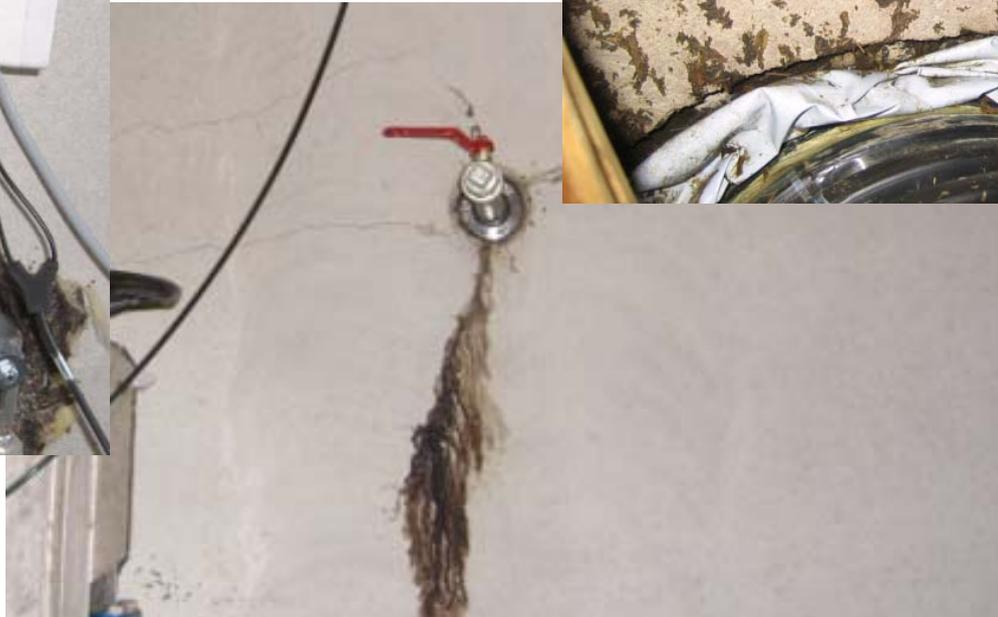
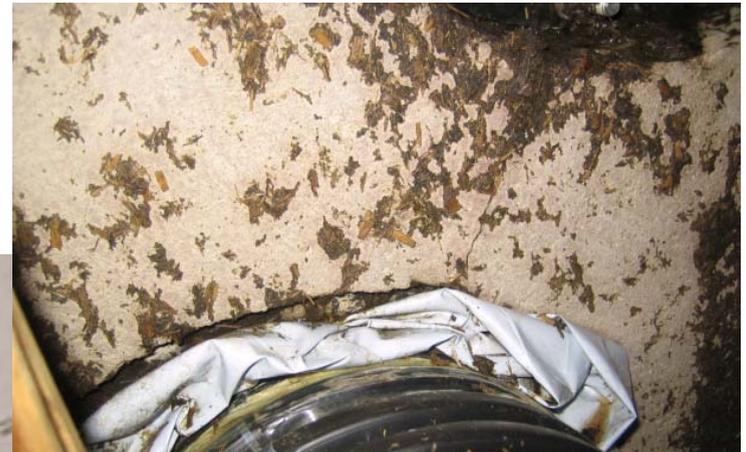
Schwefelwasserstoff (H₂S): und die folgen am Bau

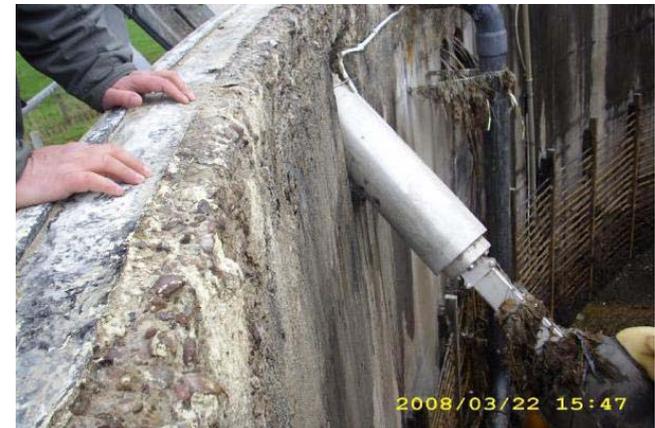
Bildquelle: öbuv – SV Biogasanlagen Martin Paproth
Schäden am Betonkörper

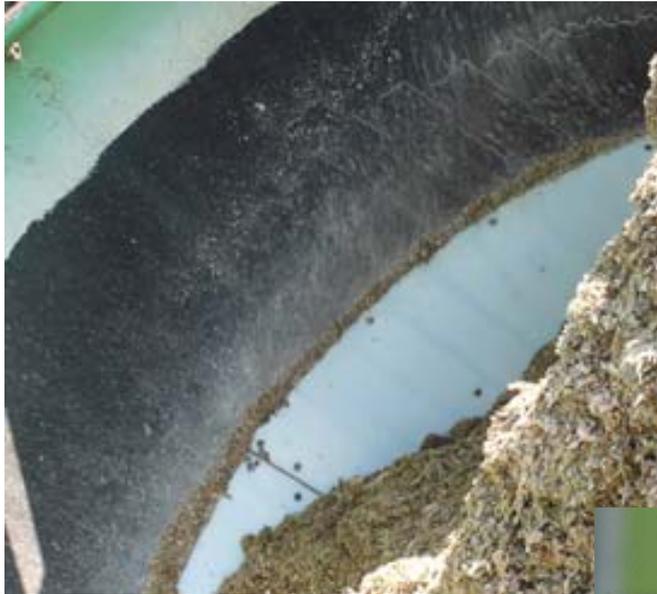
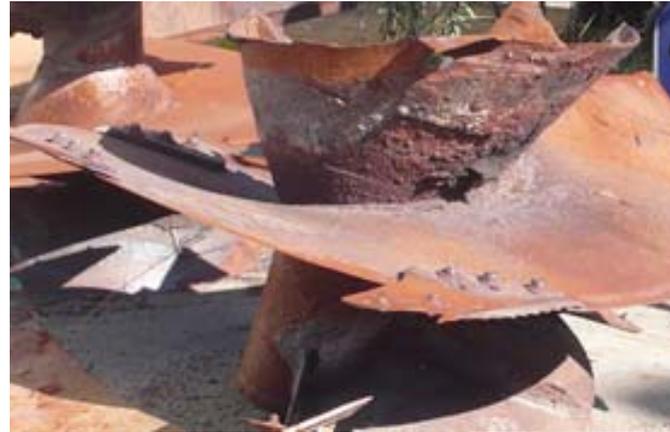
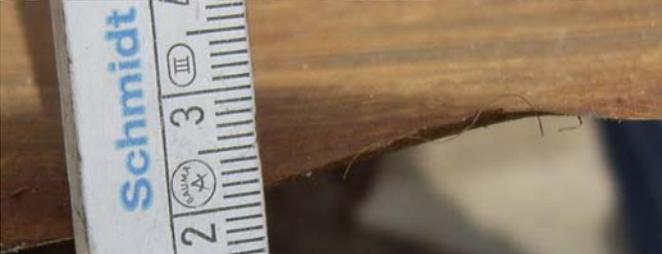
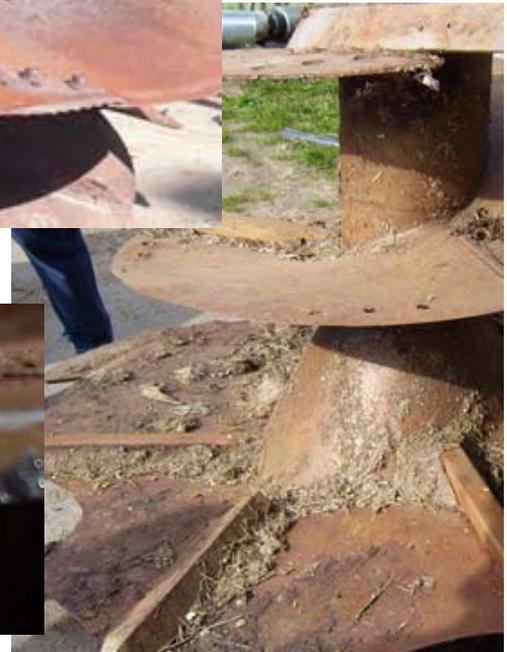
pH – Wert und die Folgen

Korrosion Saure Silage .. Auswirkungen am Eintrag sowie Austrag

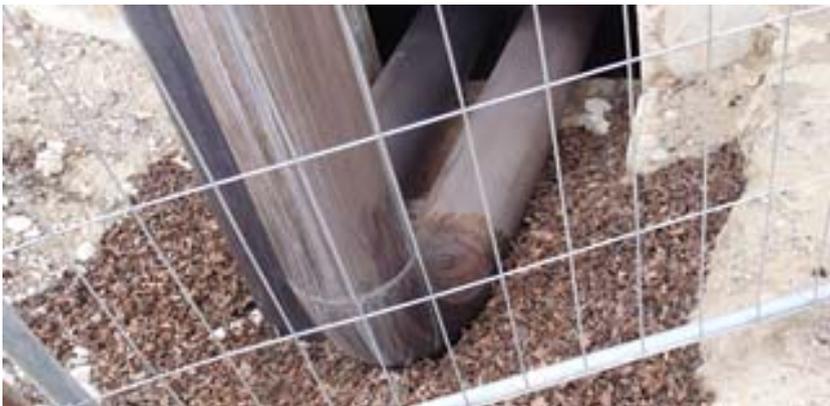
Heiße Abgasrohre und Brandschutz

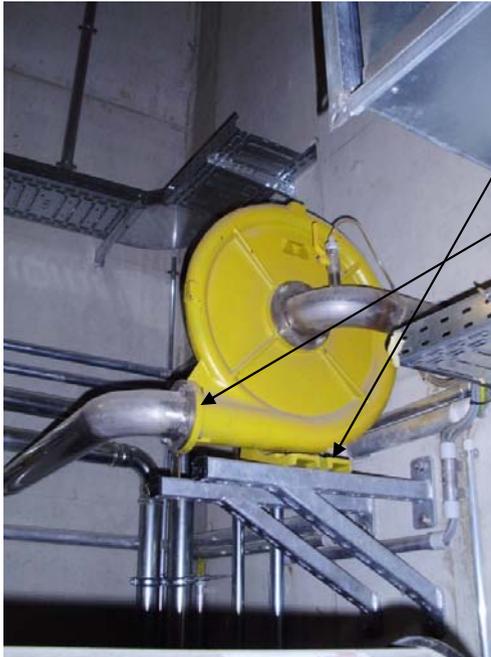
Foto links:

Gasgebläse ohne
Schwingungsdämpfer und
Kompensatoren

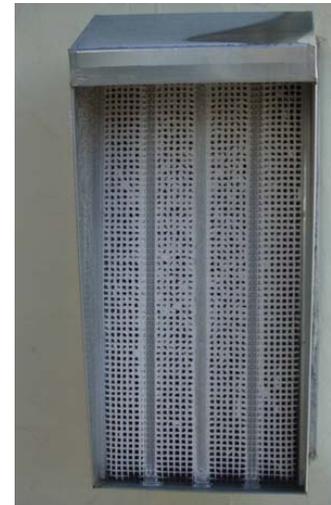
Foto rechts u:

Vereiste Lüftung /
Verengung des
Lüftungsquerschnitts in
einem Gasraum

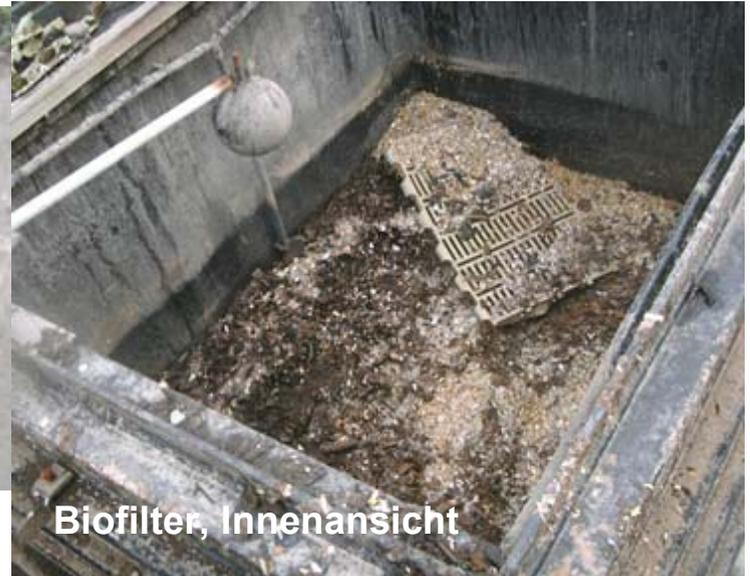
Biofilter, Innenansicht

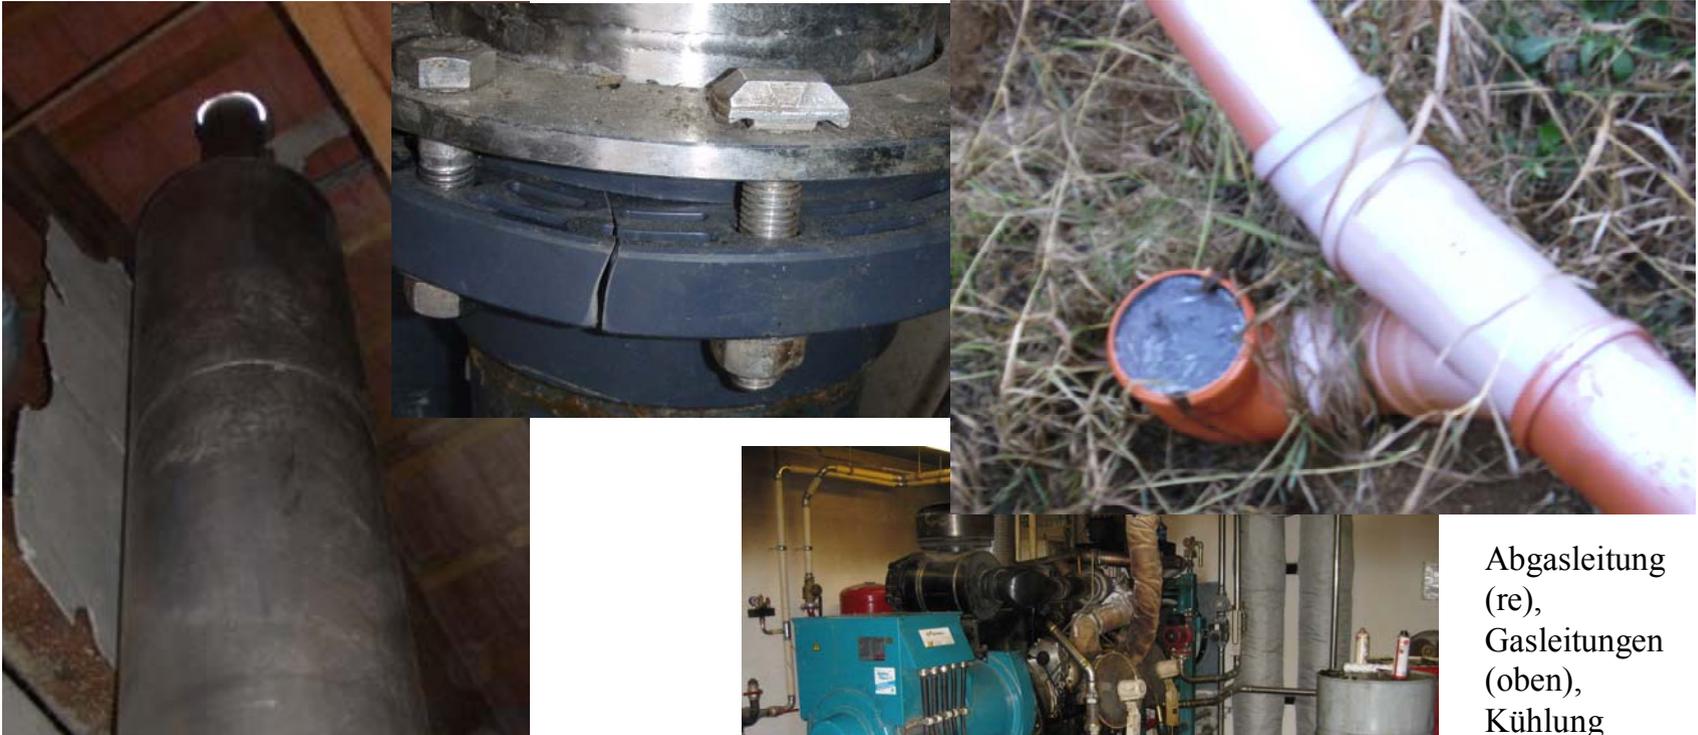
Abgasleitung
(re),
Gasleitungen
(oben),
Kühlung
BHKW
