Dessau 2008
Bio- und
Deponiegas
Fachtagung
mit Ausstellung
22. / 23. April
Seminare 21. und
23./24. April

voneinander lernen II

Aus der Begutachtung zur Schadensverursachung der Havarie des Gasspeichers am 19. 2 2008 an der Biogasanlage von Toni Baumann für andere zum lernen ... und vermeiden

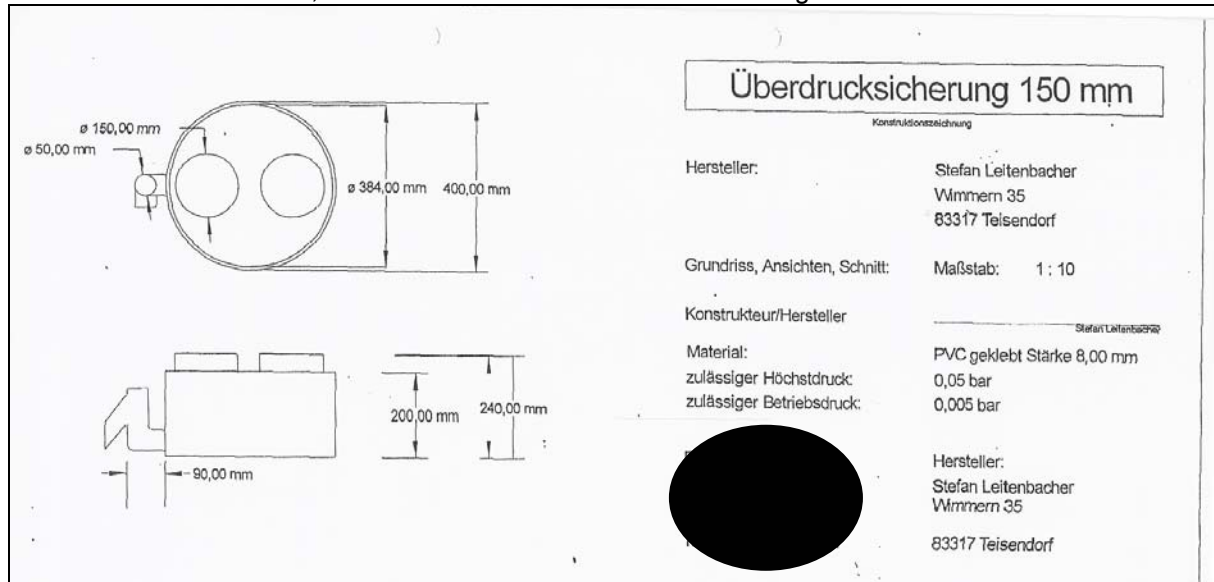
Die CE-Konformitätserklärung für dieses sicherheitsrelevante Teil hätte von der installierenden bzw. in Betrieb nehmenden Person ausgefüllt und unterzeichnet werden müssen. Das ist nicht erfolgt!

Es ist nicht nachvollziehbar, bei welchem Druck welche Abblaseleistung diese ÜS besitzt.

Funktionsprinzip und Leistungsdaten sind der Dokumentation nicht zu entnehmen.
